# Diagnostikaaruanne

## 2015 RENAULT CAPTUR Dynamique

### Tuvastatud puuduste kokkuvõte

Longo poolt läbi viidud põhjaliku diagnostika käigus, 14 puudust olid tuvastatud sõidukis.

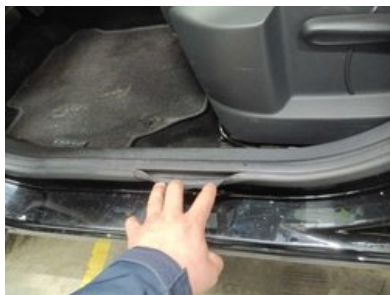
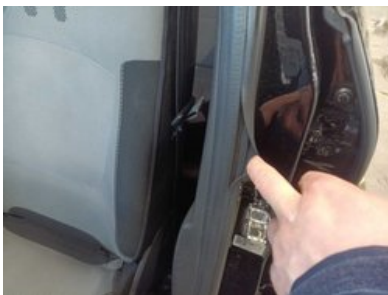
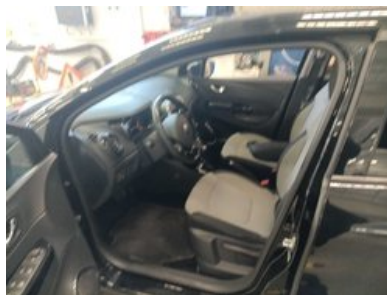
### ✓ 1. Uksed: Uste Kummitihendid

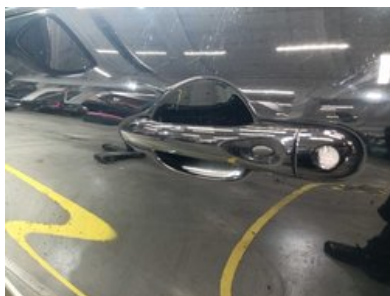
### ✓ 1. Muu: Ukse ja Pagasiruumi Lukustusmehhanismid Koos Kütuseklapiga

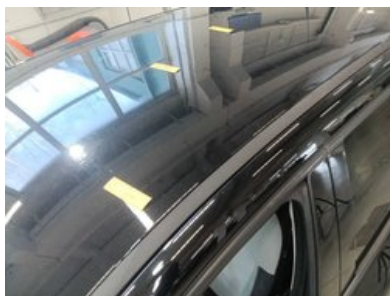
### ✓ 2. Muu: Katus - Nähtavad kahjustused (nt rahekahjustused)

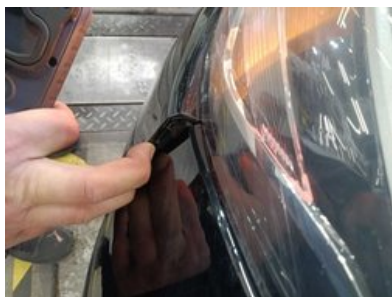
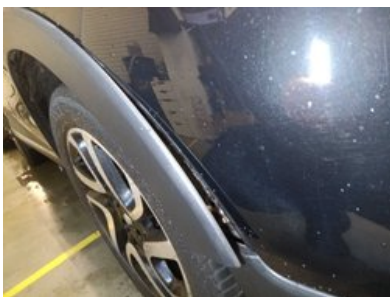
✓ **3. Esiosa:** Esistange - Seisukord ja Joondus

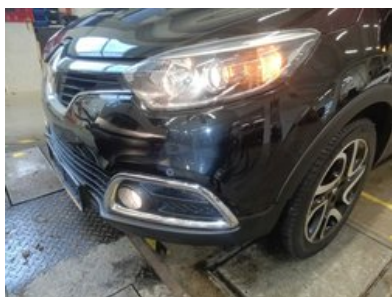
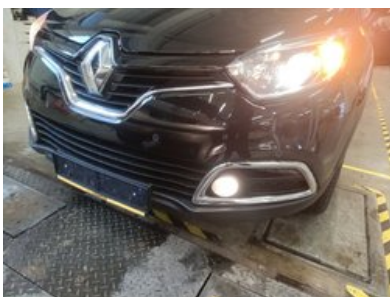
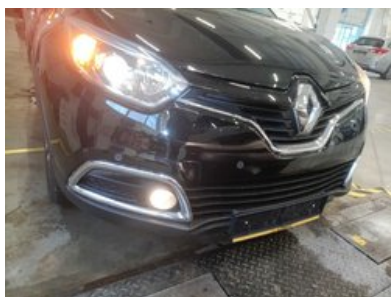
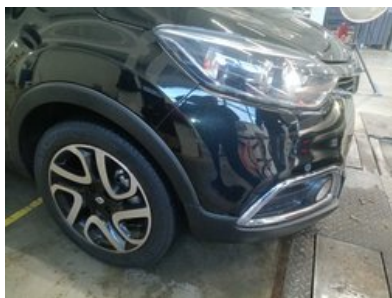
✓ **4. Esiosa:** Esistange - Seisukord ja Joondus

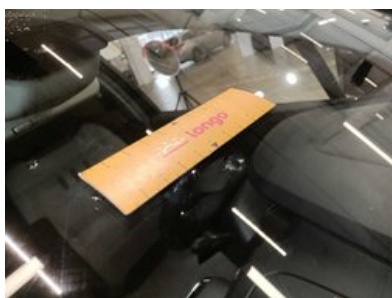
✓ **5. Esiosa:** Esiklaasi terviklikkus - puuduvad tehnölevaatust välistavad kahjustused

- ✓ 1. Muu: Esipõrke Nurgad ja Tiibade Plastikud
- ✓ 2. Muu: Kinnita Tavaliselt
- ✓ 3. Esiklaasi Remont

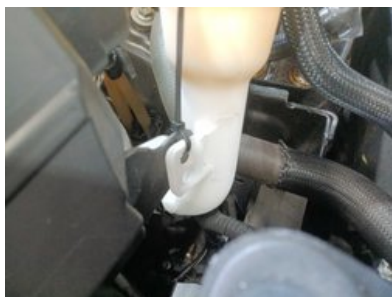
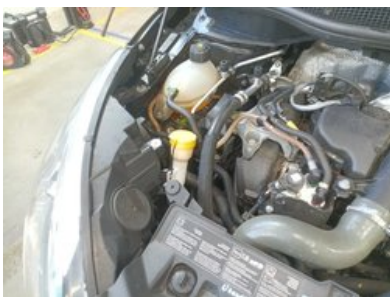
✓ **6. Esiosa:** Klaasipesuvedeliku Tase (Talvel Ka Talvine Vedelik)

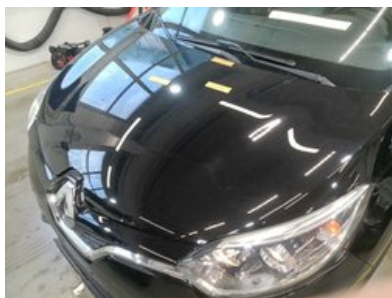
✓ **7. Esiosa:** Kapott - Nähtavad Kahjustused

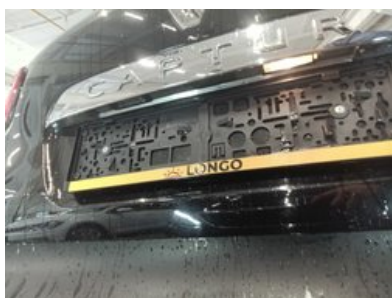
✓ **8. Tuled:** Lambipirnid

- ✓ 1. Numbrimärgi Valgustuse Pirnide Vaetus
- ✓ 2. Laadida Akut
- ✓ 3. Mõlemad Piduritrummlid

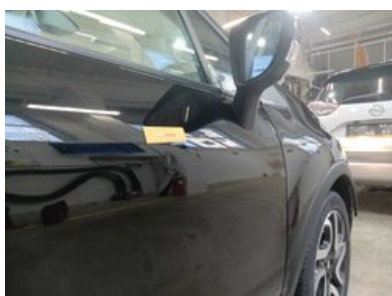
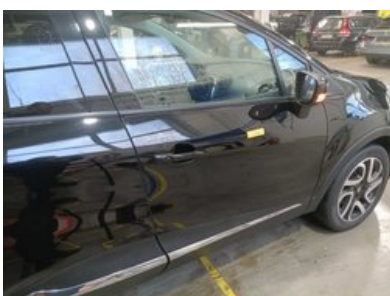
✓ **9. Külg:** Vasak ja Parem Külg - Nähtavad Kahjustused ja Kriimustused

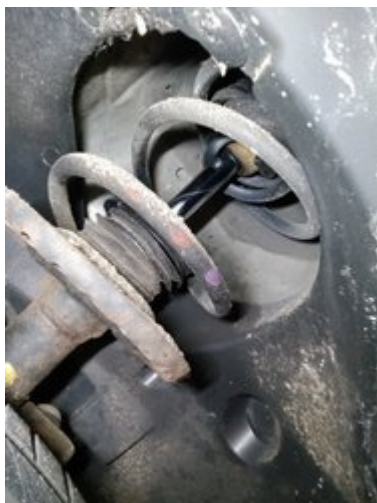
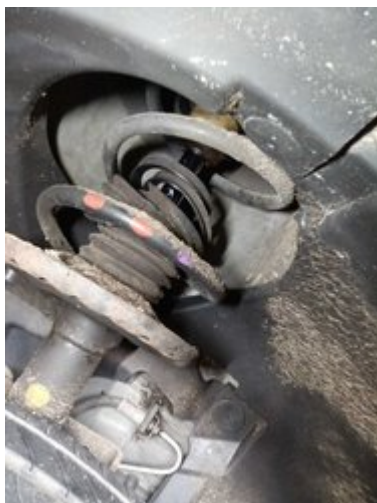
✓ **2. MUU:** Amortisaatorite kaitse
