# Diagnostikaaruanne

## 2019 SKODA SUPERB Style

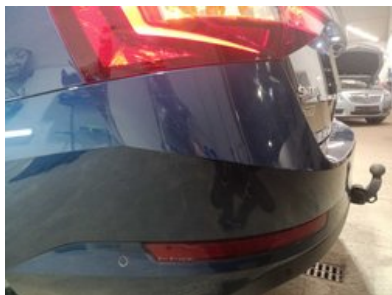
- ✓ 1. **Tagaosa:** Tagumine stange - Seisukord ja joondus

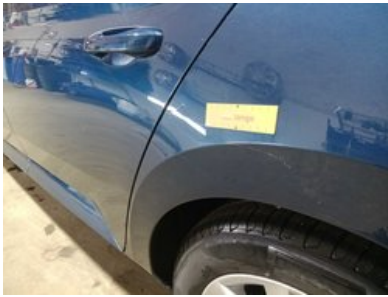
✓ **2. Muu:** Täiendavad Poleerimistööd

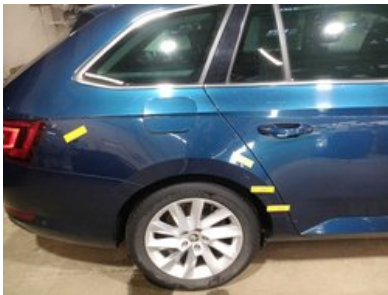
✓ **4. Külg:** Vasak ja Parem Külg - Nähtavad Kahjustused ja Kriimustused

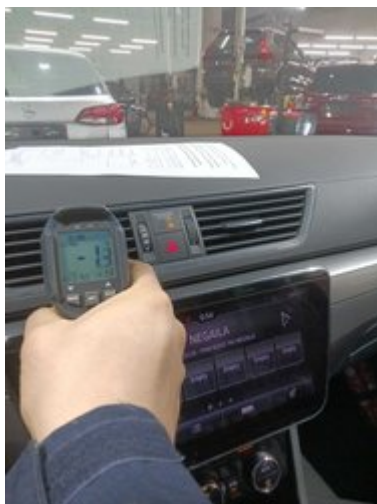
## ✓ 3. Kliimaseadme Mõõtmine
