### Auto andmed

# Diagnostikaaruanne

## 2021 SKODA SUPERB Business

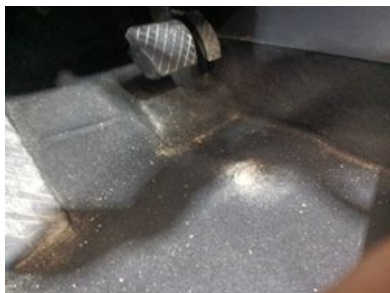
### ✓ 1. Salong: Vaibad - Seisukord

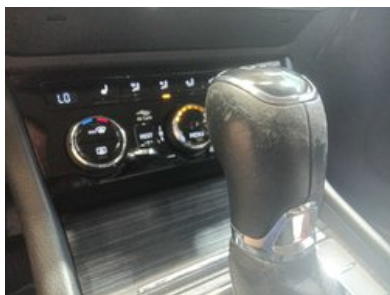
### ✓ 2. Salong: Käigukang Katik ja Käigukang Nupp - Seisukord

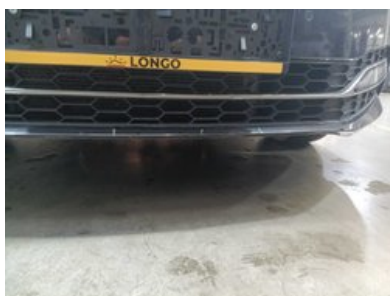
### ✓ 2. Esiosa: Esistange - Seisukord ja Joondus

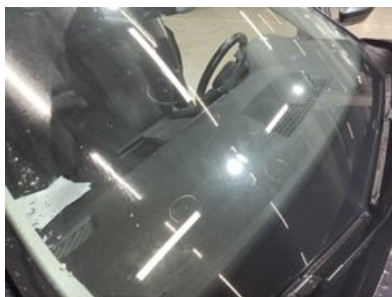
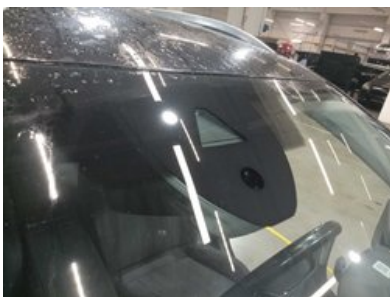
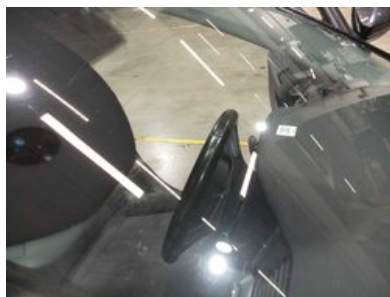
✓ **3. Esiosa:** Esiklaasi terviklikkus - puuduvad tehnõlevaatust välistavad kahjustused

- ✓ 1. Esiklaasi Vahetamine

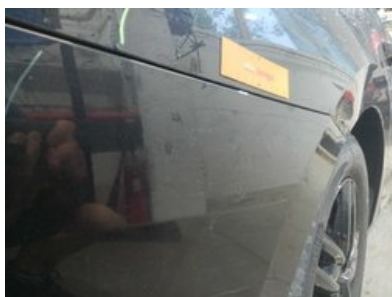
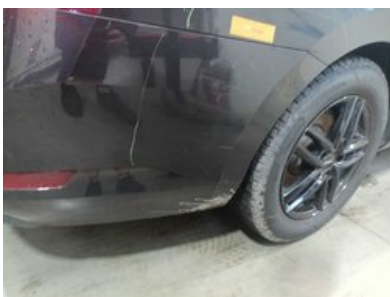
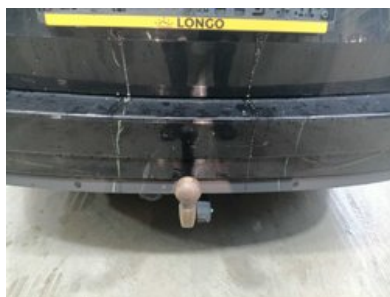
✓ **4. Tagaosa:** Tagumine stange - Seisukord ja joondus

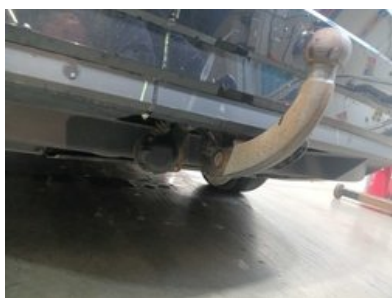
✓ **5. Tagaosa:** Kärukonks (Kinnitus, eemaldamismehhanism, välise valgustuse pistik, pistiku paksus)

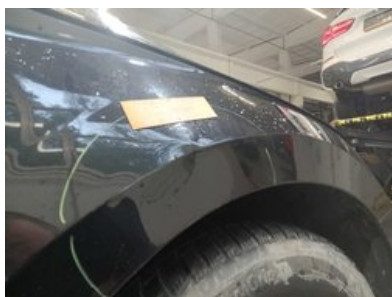
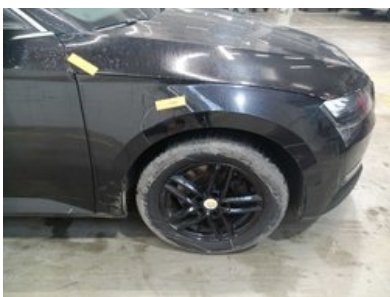
✓ **6. Külg:** Vasak ja Parem Külg - Nähtavad Kahjustused ja Kriimustused

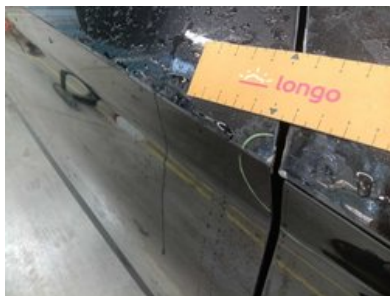
✓ **7. Külg:** Vasak ja Parem Külg - Nähtavad Kahjustused ja Kriimustused

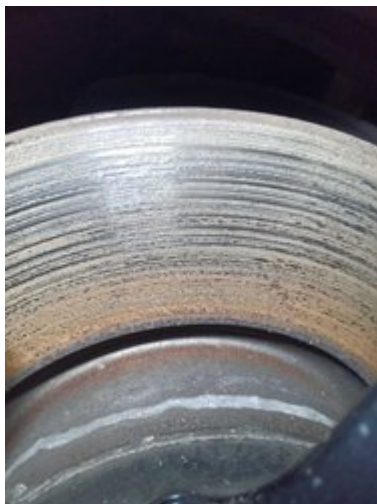
✓ **2. PIDURID:** Esimesed Pidurikettad Mõlemad

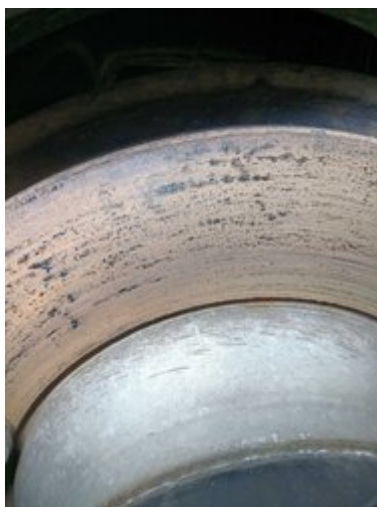
✓ **3. PIDURID:** Tagumine Piduri Ketas (Mõlemad)

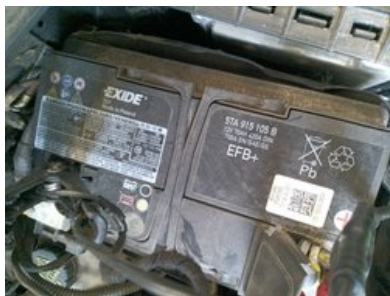
#### ✓ 4. ÜLDINE ELEKTER: Aku

- ✓ 1. Aku
- ✓ 2. Mootoriõli ja Filtri Vahetus
- ✓ 3. Kontrolli Pistikupesa
