# Diagnostikaaruanne

## 2022 TOYOTA COROLLA Dynamic

# Ettevalmistus- ja remondiaruanne

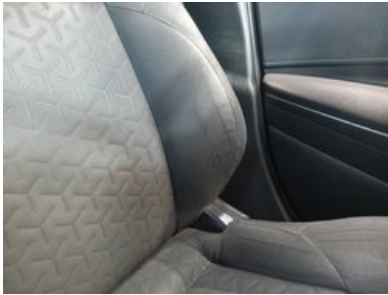
### ✓ 1. Istmed: Kõik Istmed - Seisukord

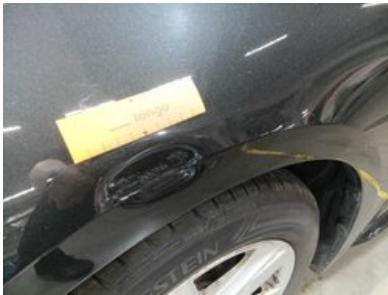
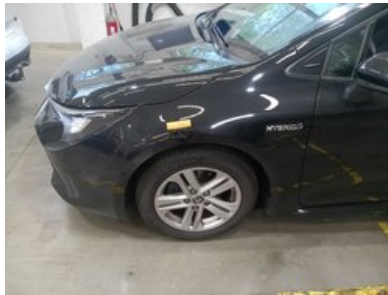
### ✓ 1. Külg: Vasak ja Parem Külg - Nähtavad Kahjustused ja Kriimustused

- ✓ 1. Mõlkideta Remontimine

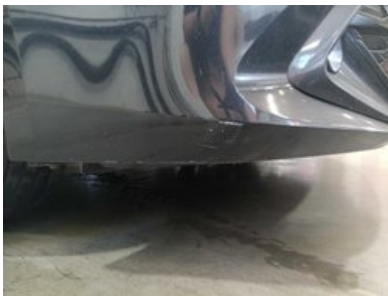
### ✓ 2. Esiosa: Esistange - Seisukord ja Joondus

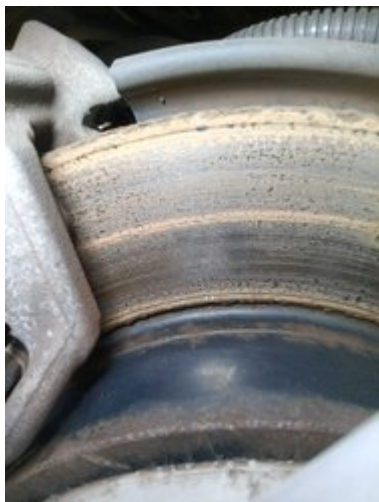
✓ **4. PIDURID:** Tagumine Piduri Ketas (Mõlemad)
