# Diagnostikaaruanne

## 2015 TOYOTA AVENSIS Pro

Longo poolt läbi viidud põhjaliku diagnostika käigus, 16 puudust olid tuvastatud sõidukis.

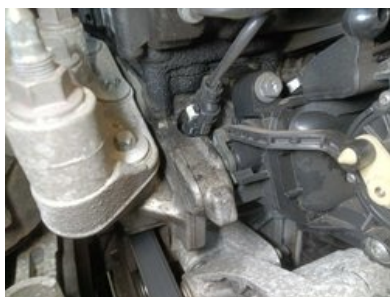
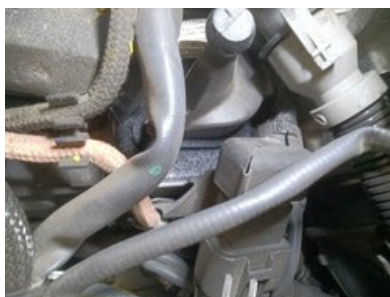
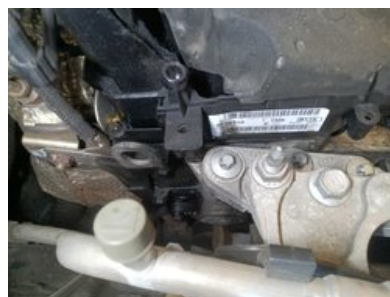
### ✓ 4. MOOTOR: Kammelvälli Klapikate ja Tihend

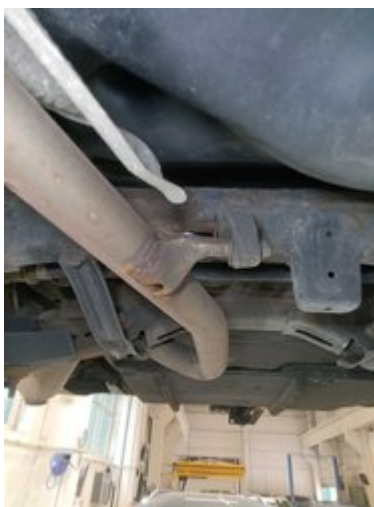
✓ **7. HEITGAASISÜSTEEM:** Toru - Tagumine/Heitgaasi/Summuti

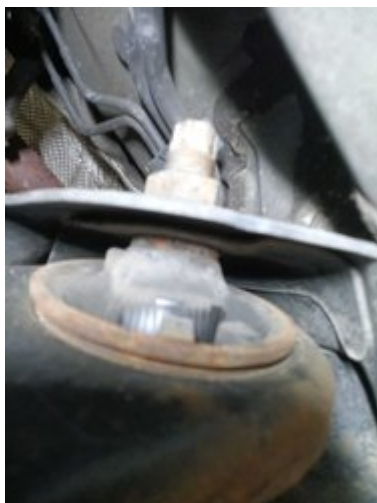
✓ **8. VEDRUSTUS:** Vedrustuse Alumine Õlg Mõlemad

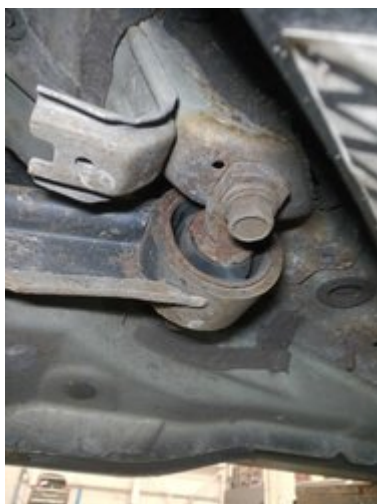
✓ **9. VEDRUSTUS:** Tagumiste kandurite põkkid
