# Diagnostikaaruanne

## 2017 NISSAN X-TRAIL N-connecta

### Diagnostika üksikasjad

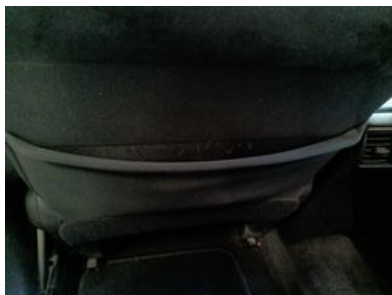
### ✓ 1. Istmed: Kõik Istmed - Seisukord

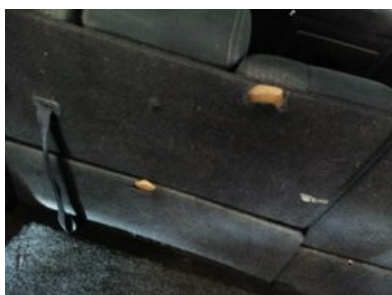
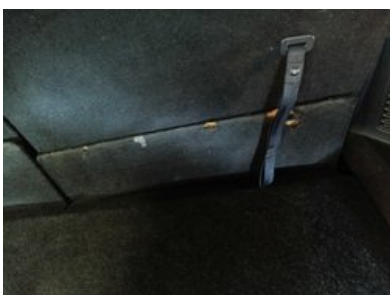
### ✓ 2. Istmed: Kõik Istmed - Seisukord

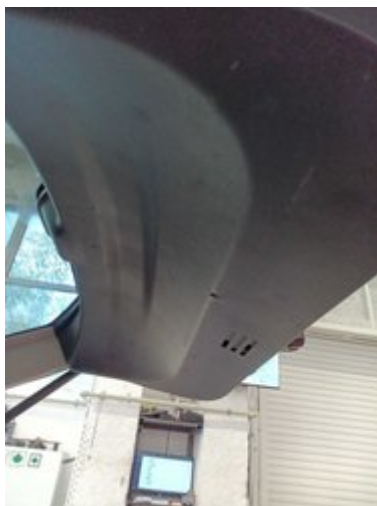
### ✓ 3. Salong: Katted ja liistud - Seisukord

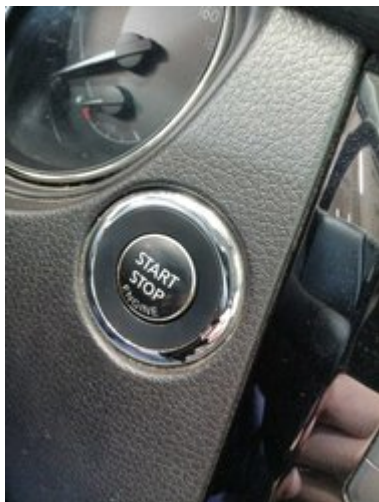
✓ **4. Esiosa:** Armatuurlaud - Seisukord ja Nuppude Toimimine

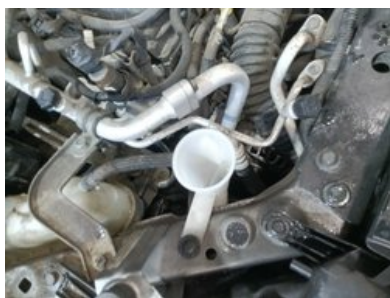
✓ **1. Esiosa:** Klaasipesuvedeliku Tase (Talvel Ka Talvine Vedelik)

- ✓ 1. Stabilisaatori Puksid - Kõik
- ✓ 2. Mootoriõli ja Filtri Vahetus
- ✓ 3. Pritsme Mahuti

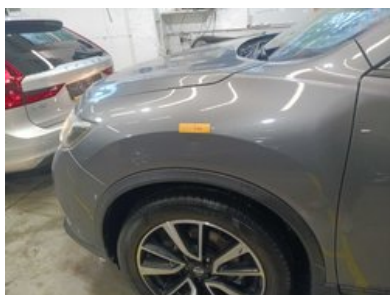
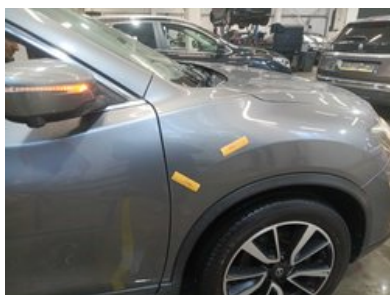
✓ **2. Külg:** Vasak ja Parem Külg - Nähtavad Kahjustused ja Kriimustused

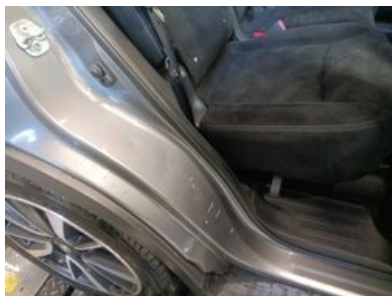
✓ **3. Külg:** Vasak ja Parem Külg - Nähtavad Kahjustused ja Kriimustused

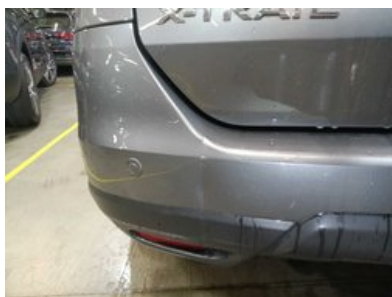
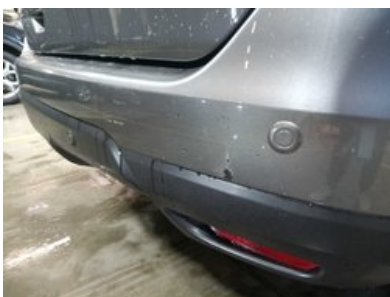
✓ **4. Tagaosa:** Tagumine stange - Seisukord ja joondus

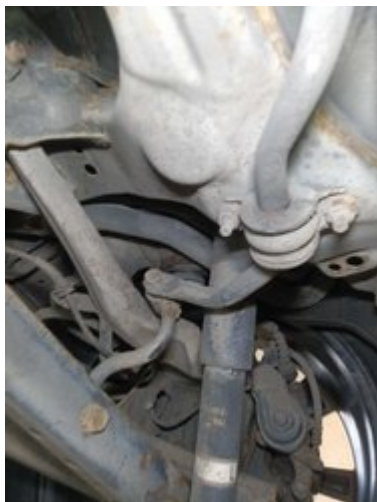
✓ **2. VEDRUSTUS:** Stabilisaatori Puksid, Kõik
