# Diagnostikaaruanne

## 2018 KIA NIRO DynamicLine

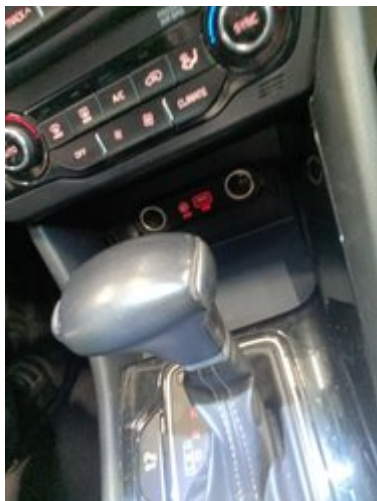
### ✓ 1. Salong: Käigukang Katik ja Käigukang Nupp - Seisukord

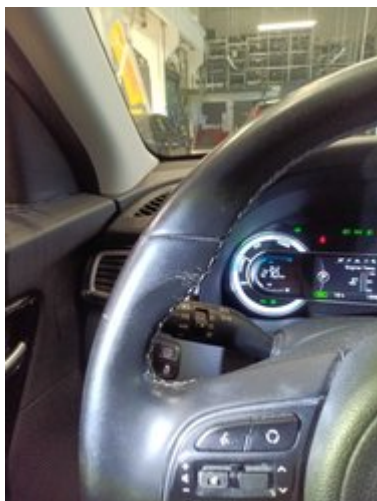
### ✓ 2. Esiosa: Rool - Seisukord

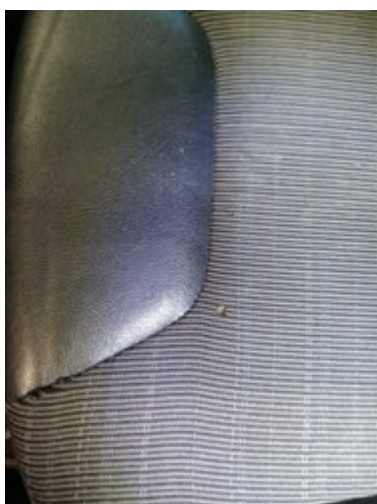
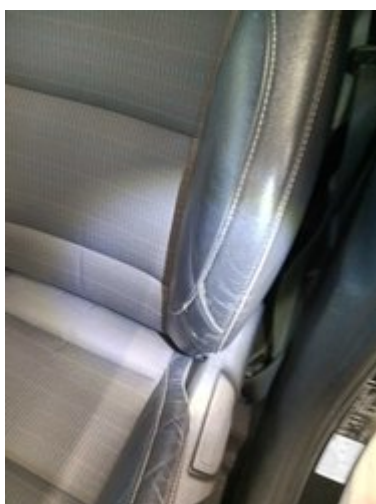
### ✓ 3. Istmed: Kõik Istmed - Seisukord

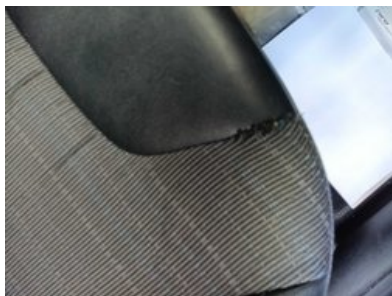
✓ **4. Istmed:** Kõik Istmed - Seisukord

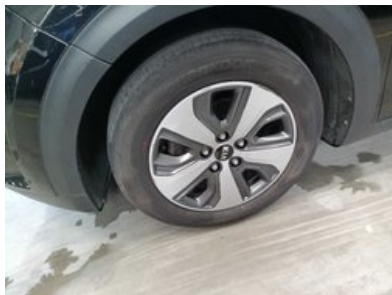
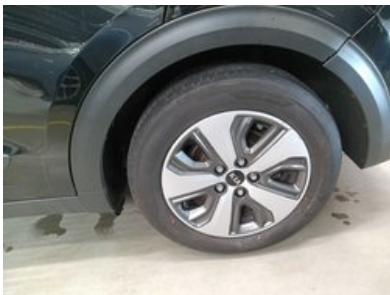
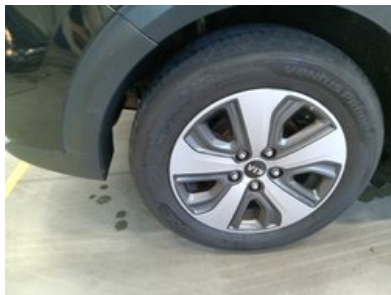
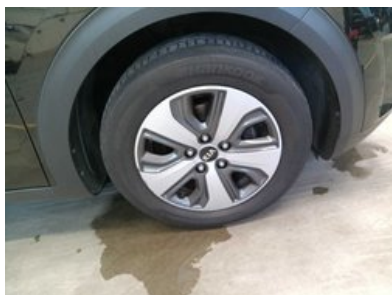
✓ **2. Külg:** Veljed - Seisukord

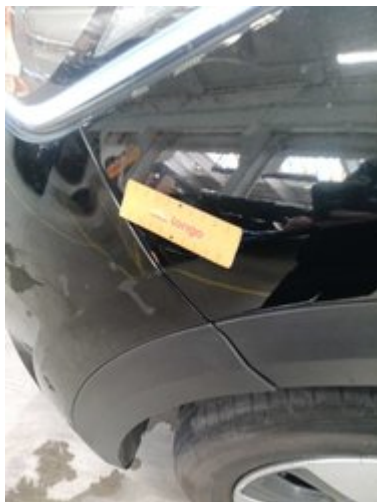
✓ **3. Külg:** Vasak ja Parem Külg - Nähtavad Kahjustused ja Kriimustused

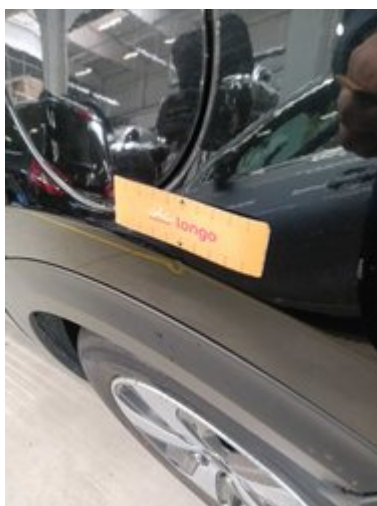
✓ **4. Külg:** Vasak ja Parem Külg - Nähtavad Kahjustused ja Kriimustused

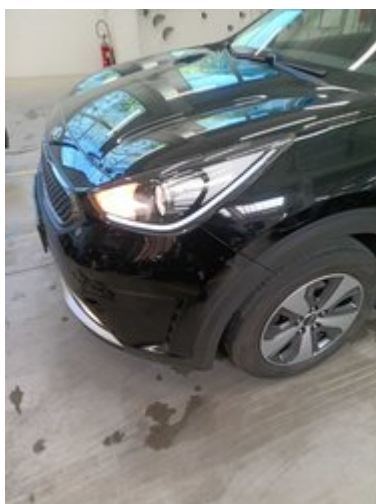
✓ **5. Esiosa:** Esistange - Seisukord ja Joondus

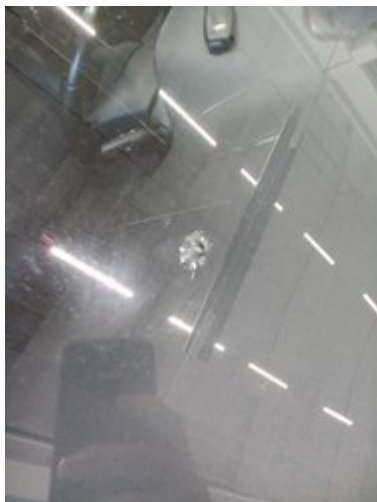
✓ **6. Esiosa:** Esiklaasi terviklikkus - puuduvad tehnõlevaatust välistavad kahjustused

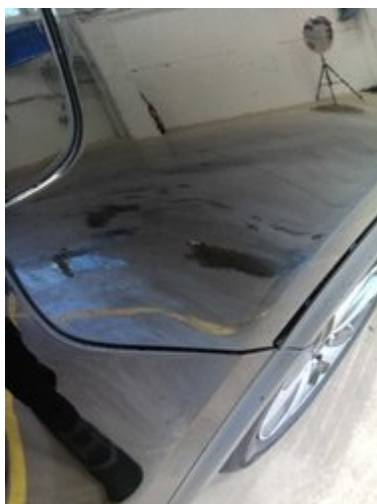
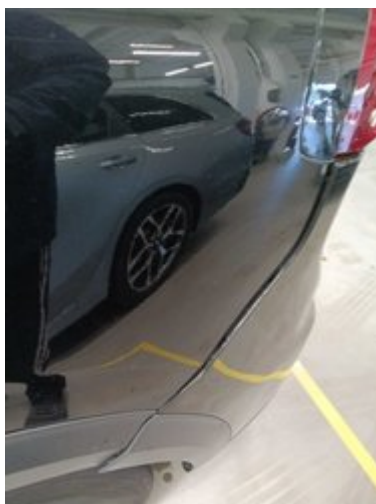
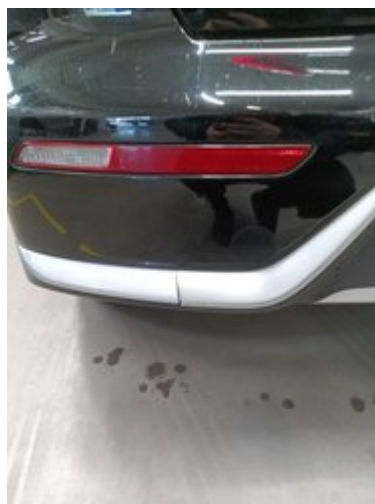
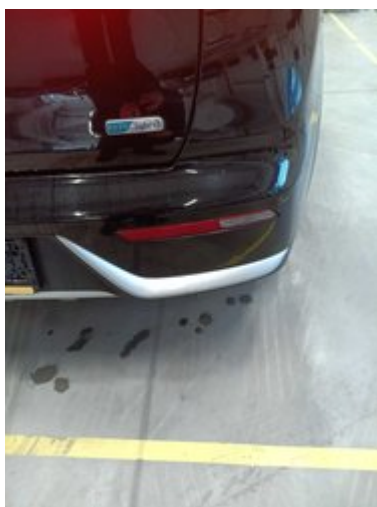
✓ **7. Tagaosa:** Tagumine stange - Seisukord ja joondus

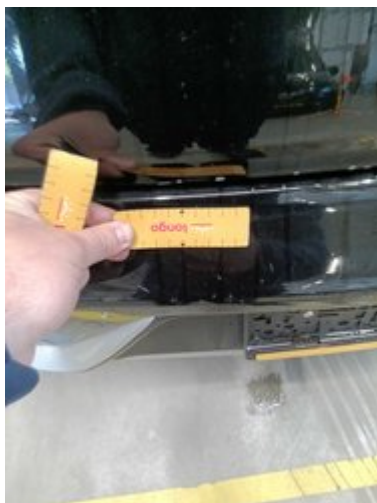
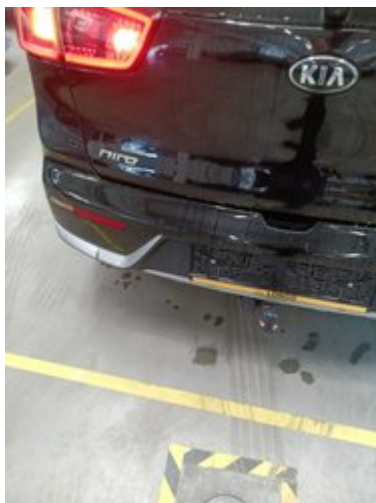
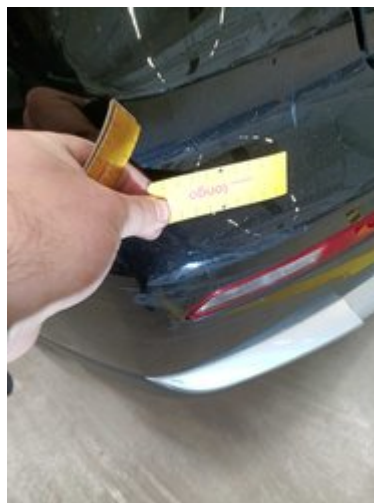
✓ **8. Tagaosa:** Tagumine stange - Seisukord ja joondus

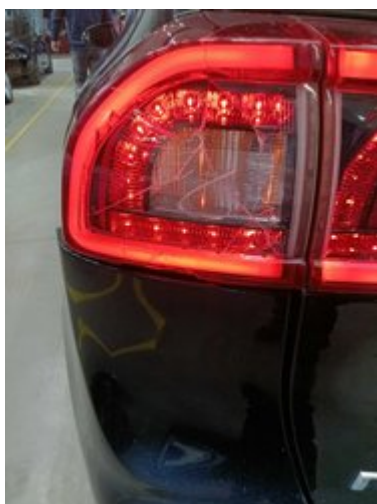
✓ **9. Tuled:** Tagatuled (Pidurituled, udutuled, suunatuled) - Toimimine, kahjustused ja värv

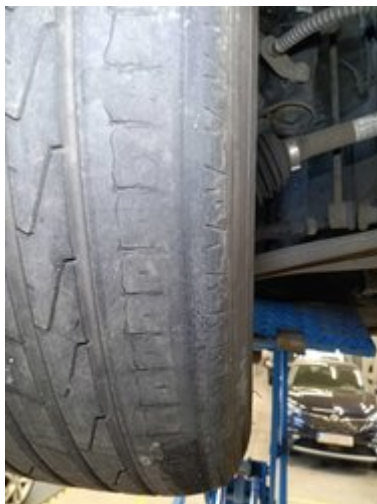
✓ **2. ROOL:** Esimeste Rataste Joondamine (Kokkujooks)

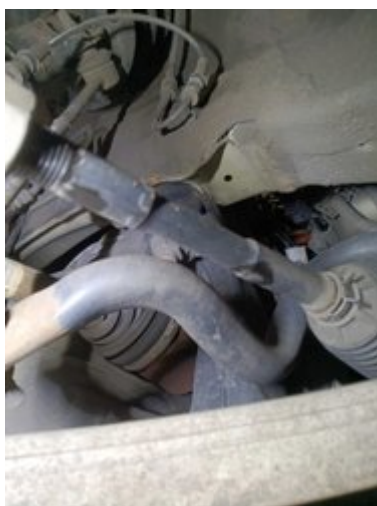
✓ **3. ROOL:** Roolivarras

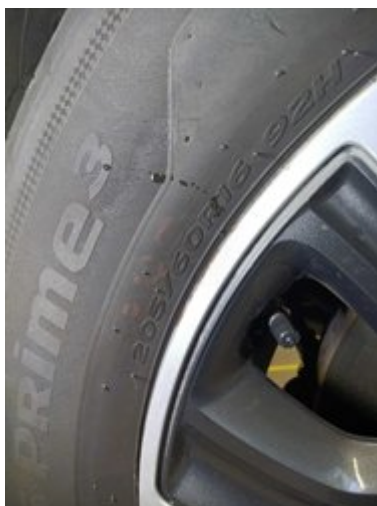
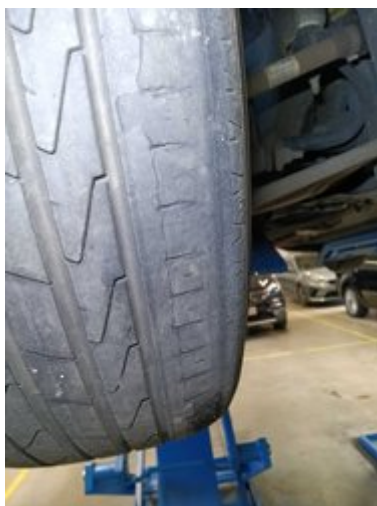
✓ **5. MUU:** Vahetada Rehve

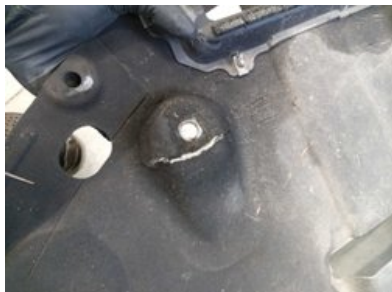
✓ **6. MOOTOR:** Mootori Alumine Kate (Katki)

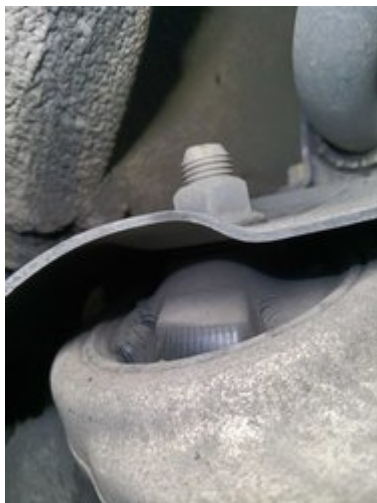
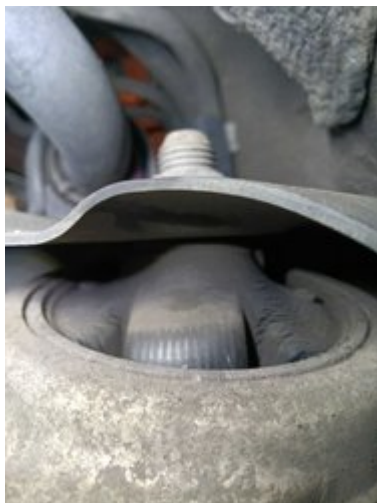
✓ **8. VEDRUSTUS:** Vedrustuse Alumise Õla Puksid Mõlemad
