# Diagnostikaaruanne

## 2014 KIA SPORTAGE Advance

### Tuvastatud puuduste kokkuvõte

Longo poolt läbi viidud põhjaliku diagnostika käigus, 11 puudust olid tuvastatud sõidukis.

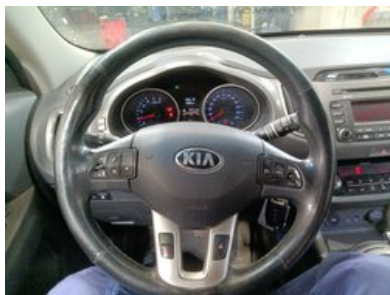
### ✓ 1. Esiosa: Rool - Seisukord

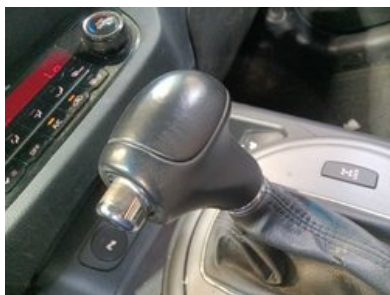
### ✓ 2. Salong: Käigukang Katik ja Käigukang Nupp - Seisukord

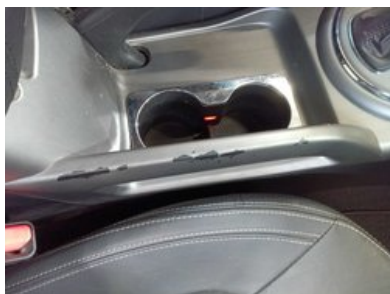
### ✓ 3. Salong: Katted ja liistud - Seisukord

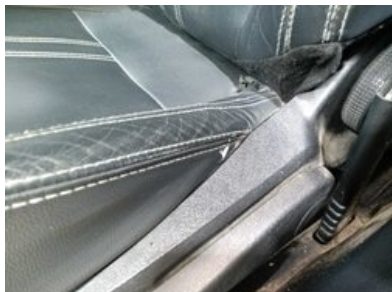
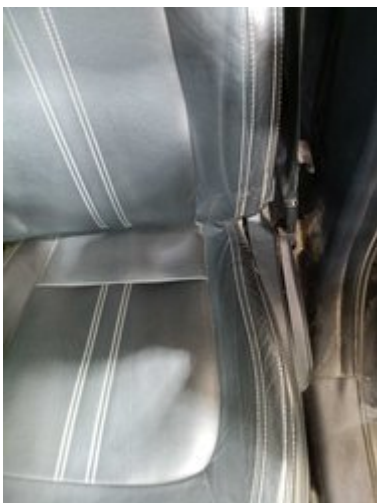
✓ **4. Istmed:** Kõik Istmed - Seisukord

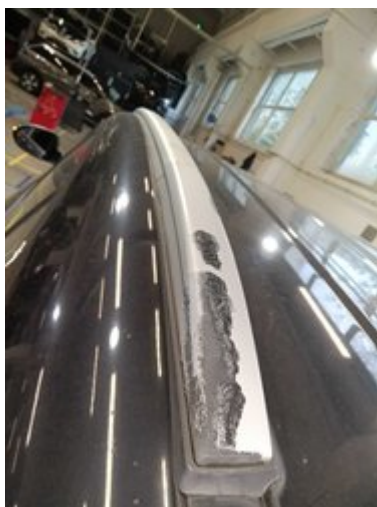
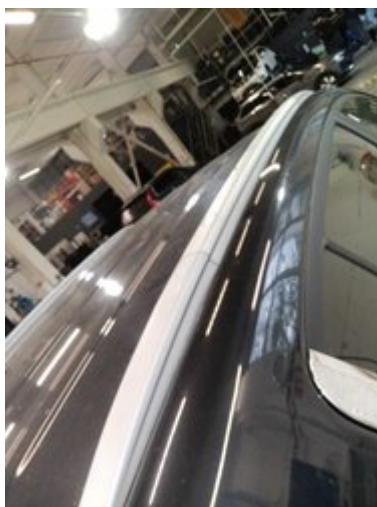
✓ **2. Muu:** Katus - Nähtavad kahjustused (nt rahekahjustused)

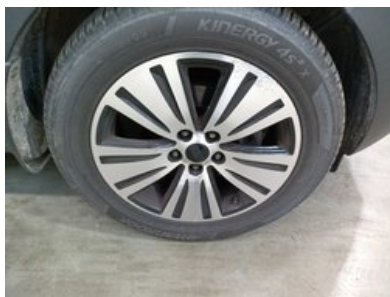
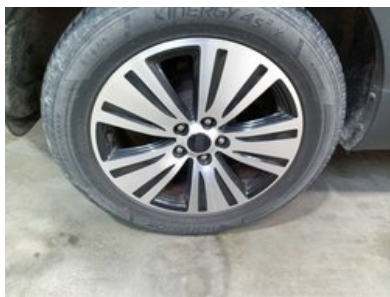
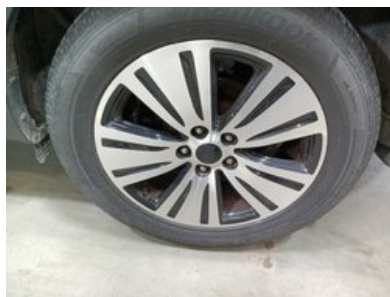
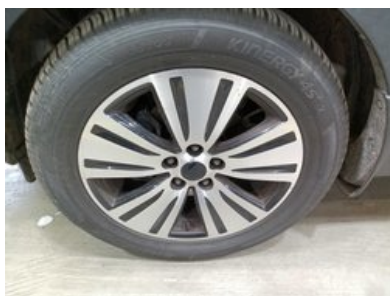
✓ **3. Külg:** Veljed - Seisukord

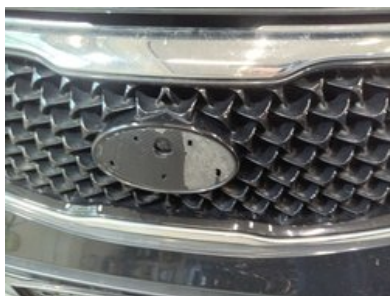
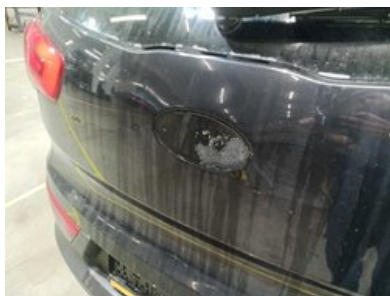
✓ **4. Esiosa:** Esivõre - Seisukord

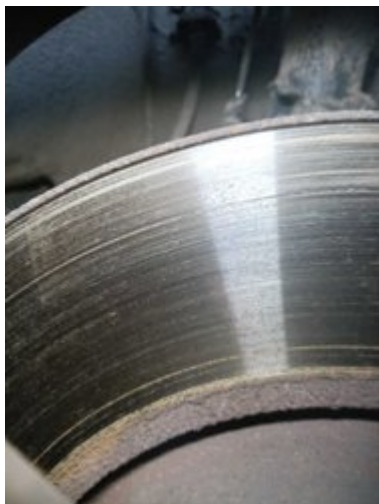
✓ **2. PIDURID:** Esimesed Pidurikettad Mõlemad

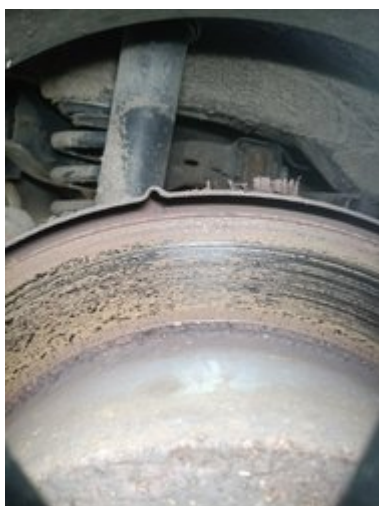
✓ **3. PIDURID:** Tagumine Piduri Ketas (Mõlemad)
