# Diagnostikaaruanne

## 2015 VOLVO XC90 Inscription

Läbisõit lõpetamise kuupäeval: 239 164 km

Longo poolt läbi viidud põhjaliku diagnostika käigus, 12 puudust olid tuvastatud sõidukis.

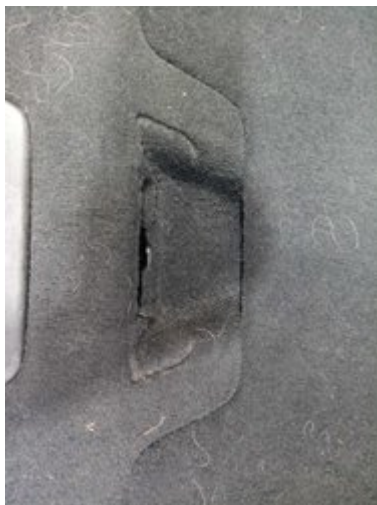
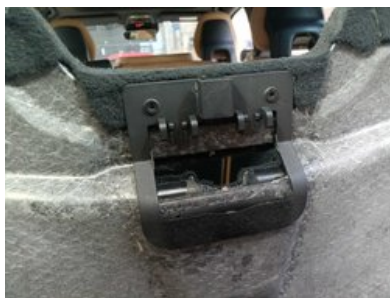
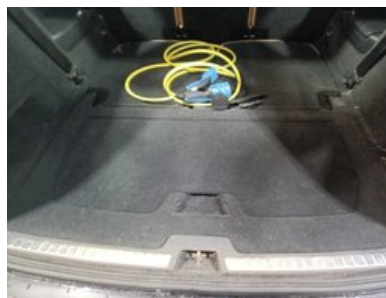
### ✓ 1. Salong: Katted ja liistud - Seisukord

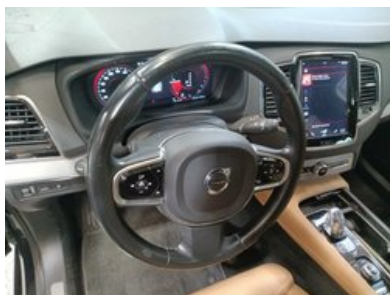
### ✓ 2. Esiosa: Rool - Seisukord

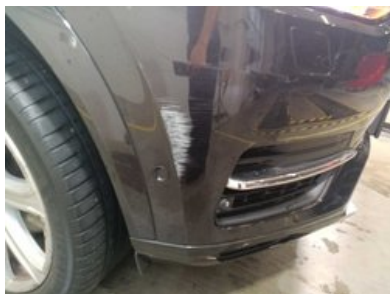
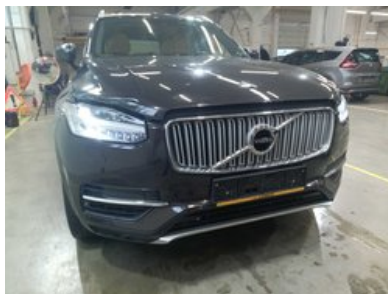
### ✓ 1. Esiosa: Esistange - Seisukord ja Joondus

- ✓ 1. Esipõrkekaitse Värvimine
- ✓ 2. Värvide Velgedid (4 tk.)

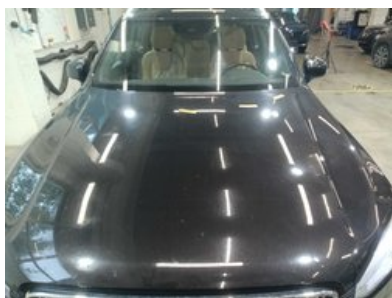
✓ **2. Esiosa:** Kapott - Nähtavad Kahjustused

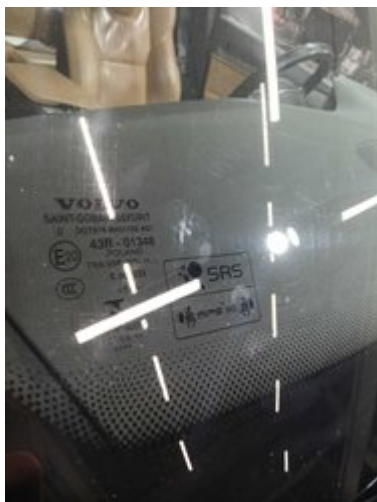
✓ **3. Esiosa:** Esiklaasi terviklikkus - puuduvad tehnölevaatust välistavad kahjustused

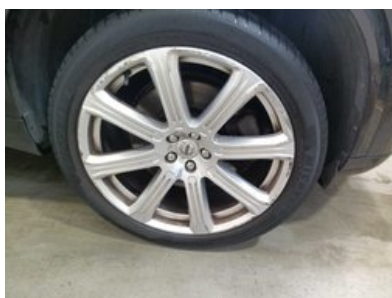
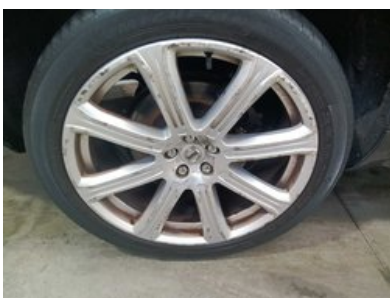
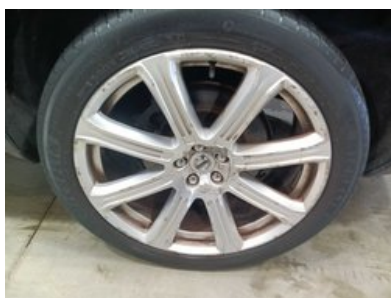
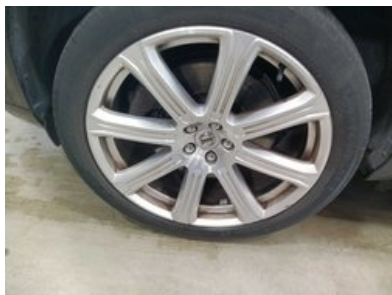
✓ **4. Külg:** Veljed - Seisukord

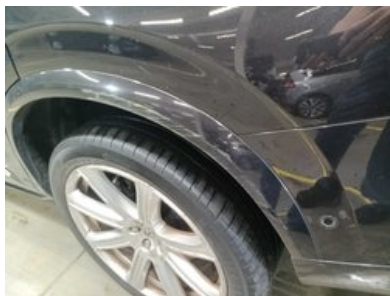
✓ **5. Külg:** Vasak ja Parem Külg - Nähtavad Kahjustused ja Kriimustused

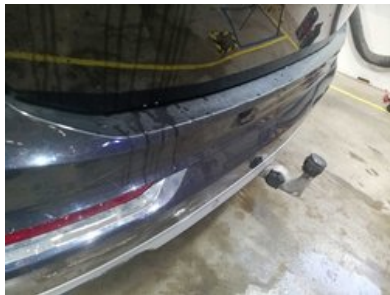
✓ **6. Tagaosa:** Tagumine stange - Seisukord ja joondus

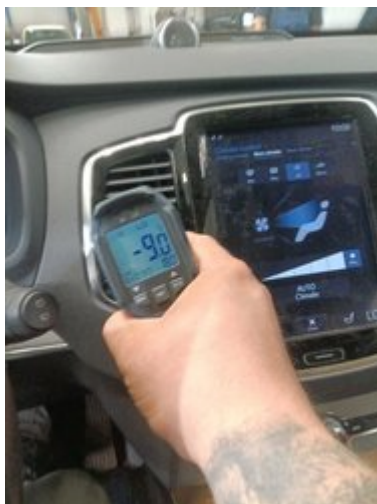
✓ **2. KLIIMASEADE JA KÜTE:** Süsteemi Tühjendamine/Täitmine

- ✓ 1. Süsteemi Tühjendamine/Täitmine
- ✓ 2. Mootoriõli ja Filtri Vahetus
- ✓ 3. Termostaat
