# Diagnostikaaruanne

## 2014 BMW 320 Executive

Longo poolt läbi viidud põhjaliku diagnostika käigus, 16 puudust olid tuvastatud sõidukis.

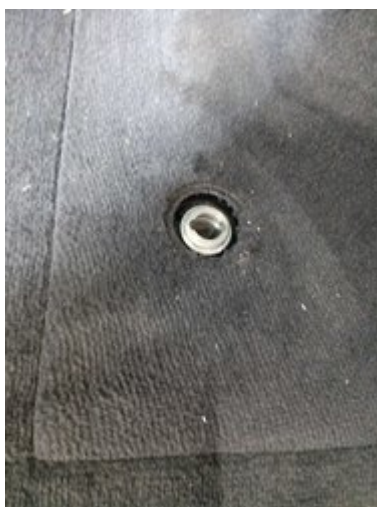
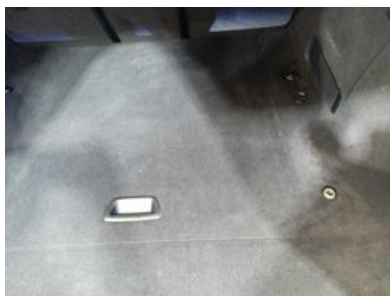
- ✓ **2. Salong:** Vaibad - Seisukord

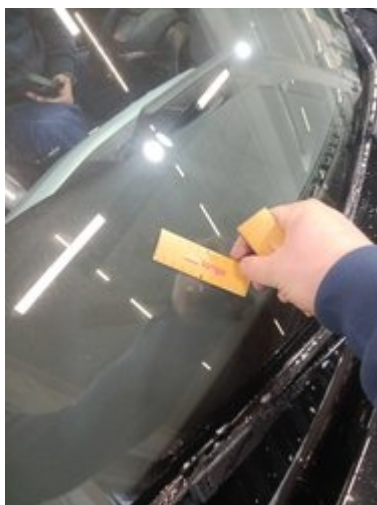
- ✓ **1. Esiosa:** Esiklaasi terviklikkus - puuduvad tehnöölevaatust välistavad kahjustused

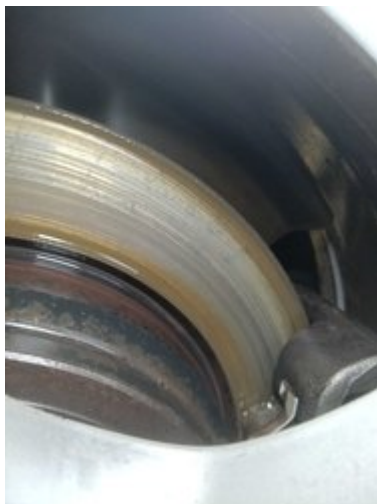
✓ **4. PIDURID:** Tagumine Piduri Ketas (Mõlemad)

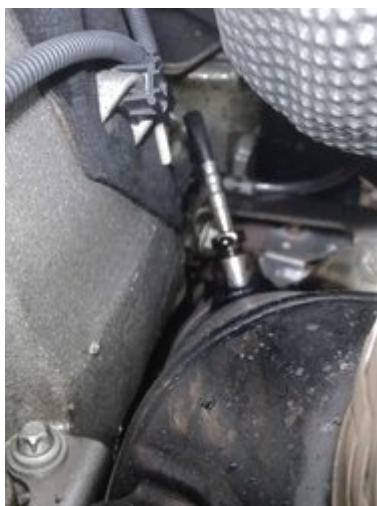
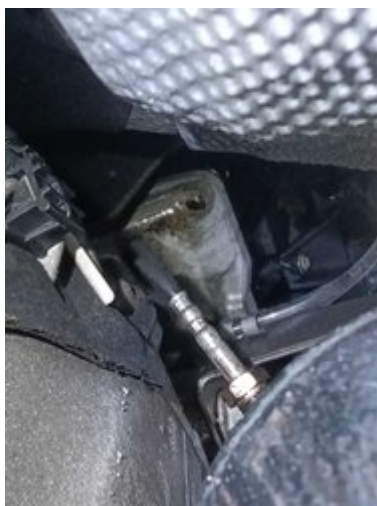
✓ **7. MOOTOR:** Kammelvälli Klapikate ja Tihend

- ✓ 1. Sisselaskeloa/Klapikaas ja Tihend
- ✓ 2. Haagise Pistikupesa
- ✓ 3. Laadida Akut
- ✓ 4. Mootoriõli ja Filtri Vahetus

- 1. Õlifilter (OE672/4)
- 2. Silindripea Kaane Tihend (EL249750)
- 3. Total Ineo First 0W30 208L 5.2L
- 4. Kütuse Pihustid Tihend (MD9175)
- 5. Puksiirkonksu Pesa (71606875018)
