# Diagnostikaaruanne

## 2020 HYUNDAI KONA Fashion

Läbisõit lõpetamise kuupäeval: 195 544 km

Kontrollitud Longo Shared Service sertifitseeritud diagnostika meeskonna poolt: Eimantas A., Mindaugas G.

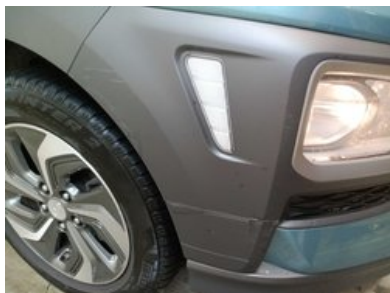
### ✓ 1. Esiosa: Esistange - Seisukord ja Joondus

- ✓ 1. Muu: Poritiiva Plasti Remont

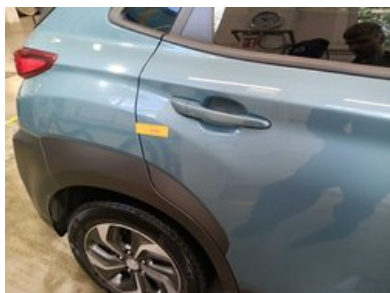
### ✓ 2. Külg: Vasak ja Parem Külg - Nähtavad Kahjustused ja Kriimustused

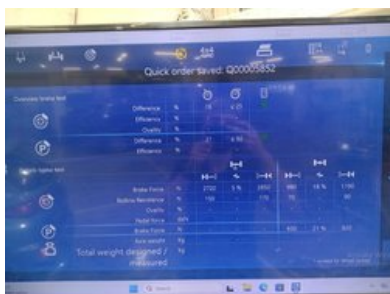
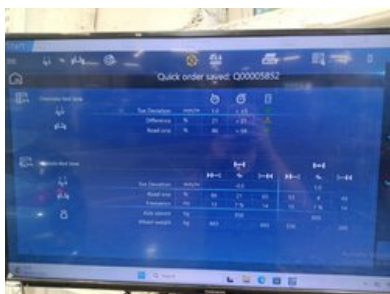
### ✓ 1. Piduristendi Tulemused

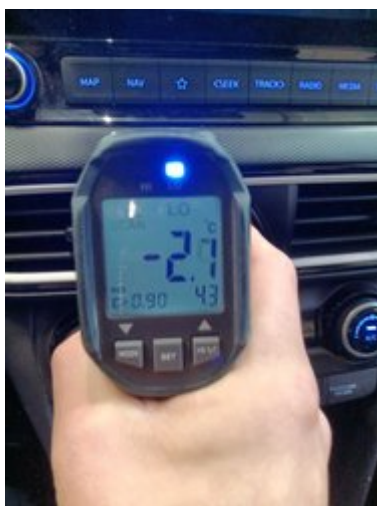
## ✓ 3. Kliimaseadme Mõõtmine
