# Diagnostikaaruanne

## 2022 TOYOTA COROLLA Dynamic

### Diagnostika üksikasjad

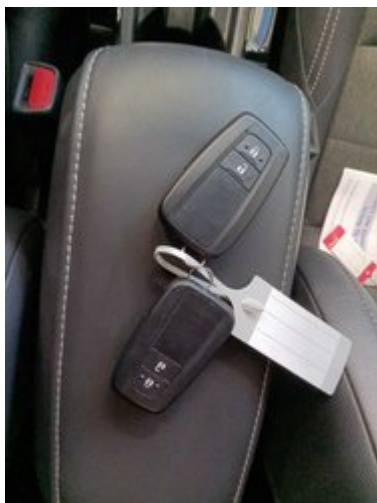
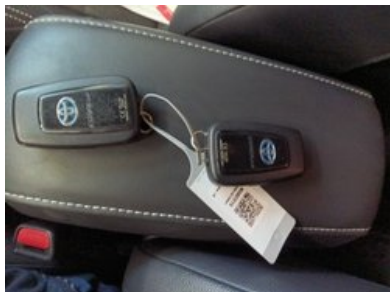
✓ **2. Salong:** Tarvikud - Toimimine ja Seisukord

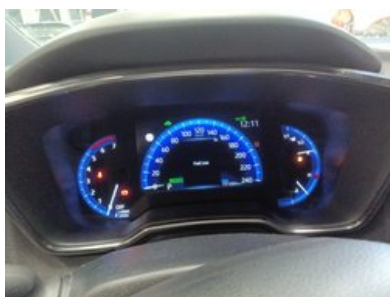
✓ **3. Salong:** Tarvikud - Toimimine ja Seisukord

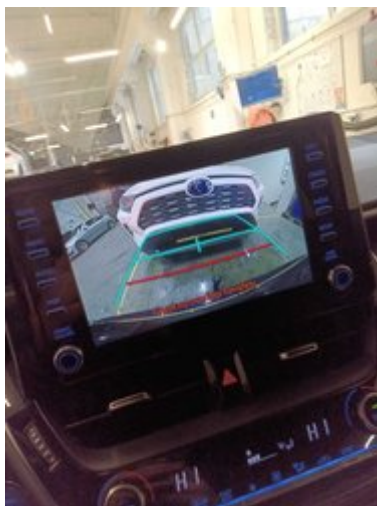
✓ **4. Salong:** Tarvikud - Toimimine ja Seisukord

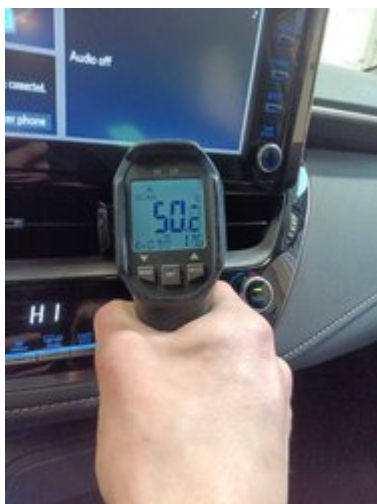
✓ **5. Salong:** Tarvikud - Toimimine ja Seisukord

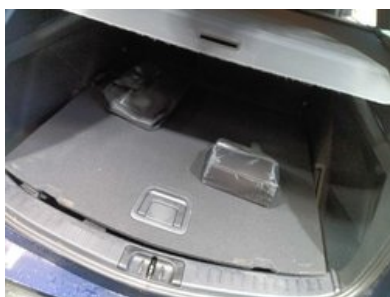
✓ **6. Salong:** Tarvikud - Toimimine ja Seisukord

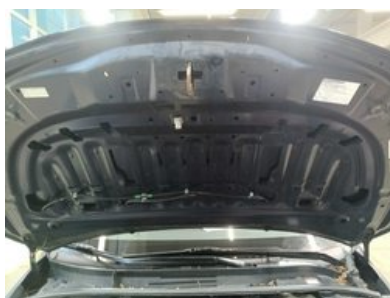
✓ **1. Esiosa:** Kapoti Heliisolatsioon - Seisukord

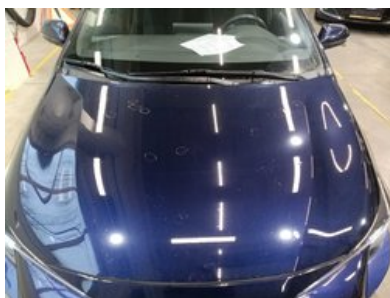
✓ **2. Esiosa:** Kapott - Nähtavad Kahjustused

- ✓ 1. Mõlkideta Remontimine

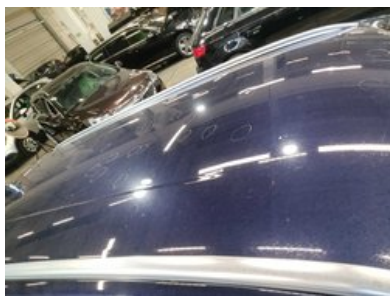
✓ **3. Muu:** Katus - Nähtavad kahjustused (nt rahekahjustused)

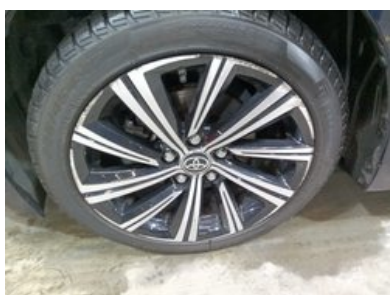
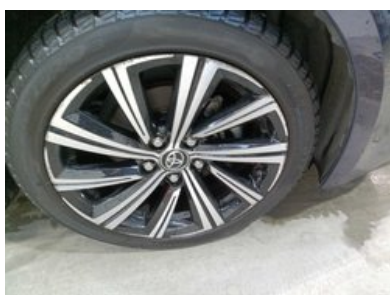
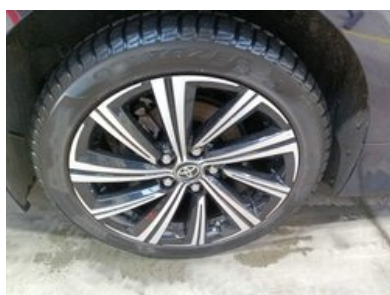
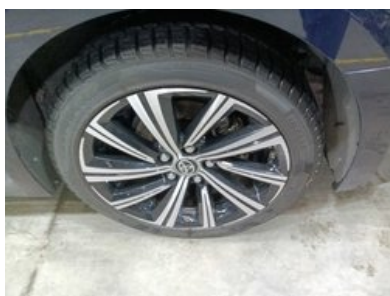
✓ **4. Külg:** Veljed - Seisukord

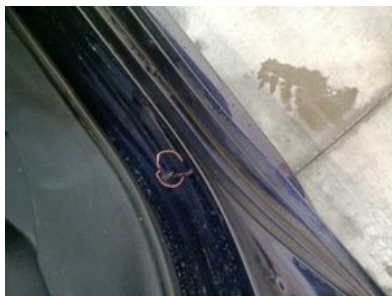
✓ **5. Külg:** Vasak ja Parem Külg - Nähtavad Kahjustused ja Kriimustused

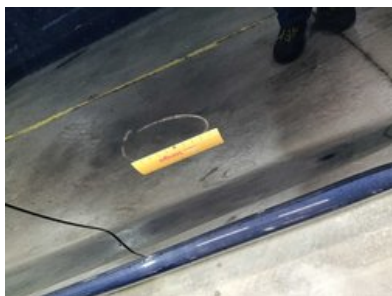
✓ **6. Külg:** Vasak ja Parem Külg - Nähtavad Kahjustused ja Kriimustused

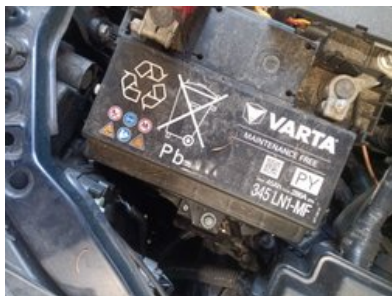
✓ **2. ÜLDINE ELEKTER:** Aku

- ✓ 1. Aku
- ✓ 2. Mootoriõli ja Filtri Vahetus
