# Diagnostikaaruanne

## 2017 HYUNDAI TUCSON Premium

### Diagnostika üksikasjad

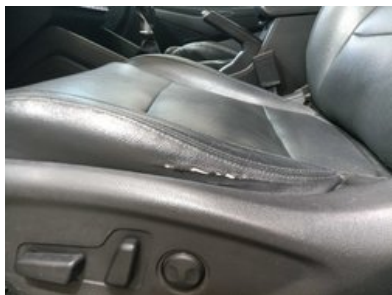
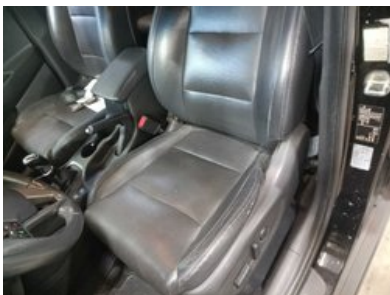
### ✓ 1. Istmed: Kõik Istmed - Seisukord

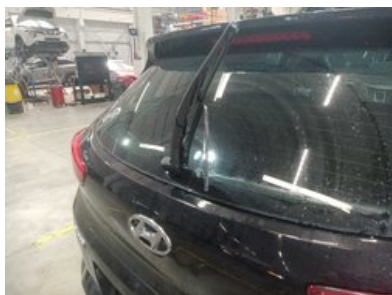
### ✓ 2. Esiosa: Klaasipuhasti Kumm ja Käepide (Ees ja Taga) - Seisukord

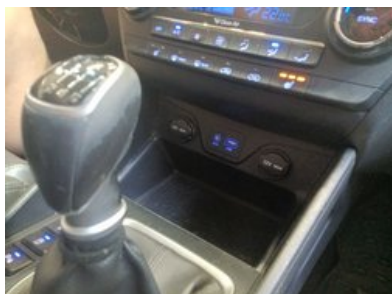
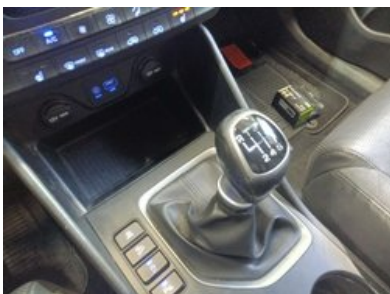
### ✓ 3. Salong: Käigukang Katik ja Käigukang Nupp - Seisukord

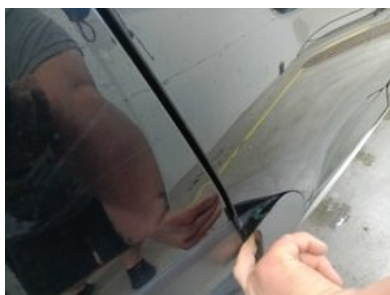
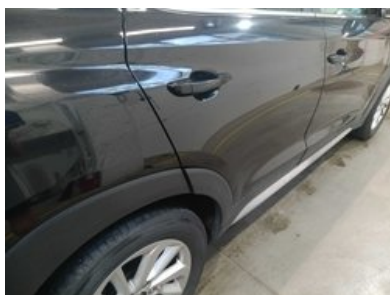
✓ **2. Külg:** Vasak ja Parem Külg - Nähtavad Kahjustused ja Kriimustused
