# Diagnostikaaruanne

## 2015 MITSUBISHI OUTLANDER Business Ed

### Diagnostika üksikasjad

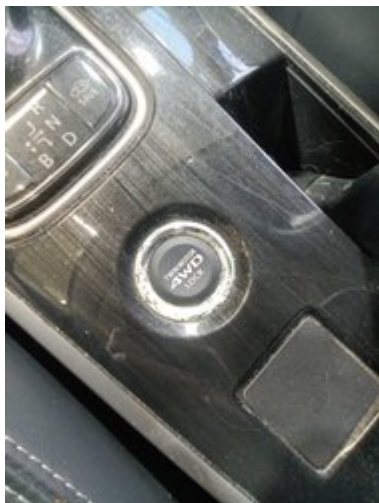
### ✓ 1. Salong: Katted ja liistud - Seisukord

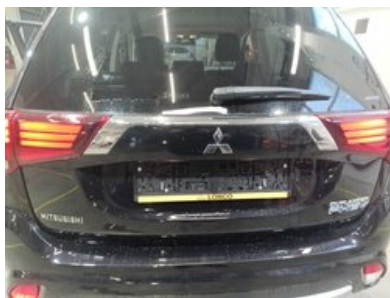
✓ **4. Tagaosa:** Pagasiluuk - Nähtavad kahjustused

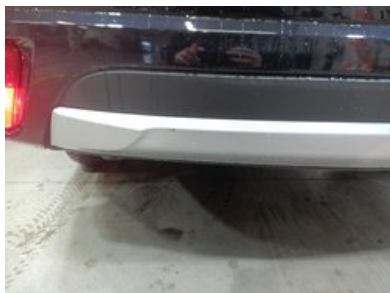
✓ **6. Tagaosa:** Tagumine stange - Seisukord ja joondus

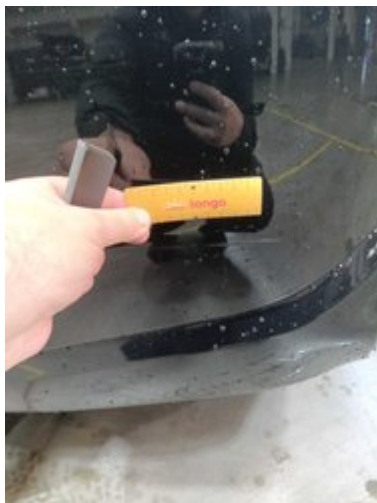
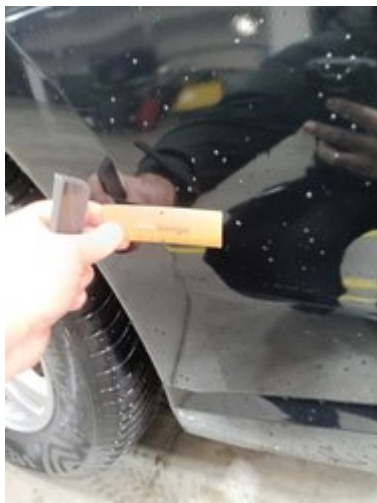
✓ **7. Tagaosa:** Tagumine stange - Seisukord ja joondus
