# Diagnostikaaruanne

## 2021 VOLVO V60 Momentum Advantage

Longo poolt läbi viidud põhjaliku diagnostika käigus, 4 puudust olid tuvastatud sõidukis.

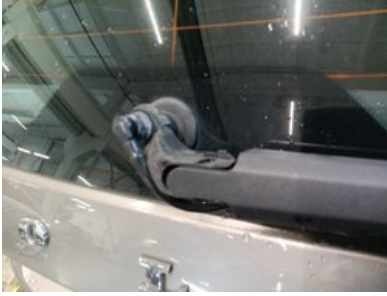
- ✓ **1. Esiosa:** Klaasipuhasti Kumm ja Käepide (Ees ja Taga) - Seisukord

- ✓ 1. Tagumise Kojamehe Kate
- ✓ 2. Mootoriõli ja Filtri Vahetus
- ✓ 3. Turbolaadija

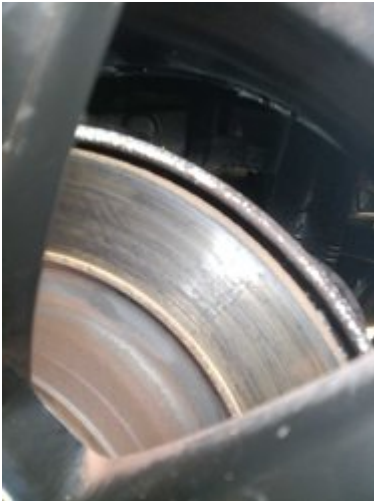
- ✓ **1. MUU:** Mootoriõli ja Filtri Vahetus
- ✓ **2. PIDURID:** Tagumine Piduri Ketas (Mõlemad)

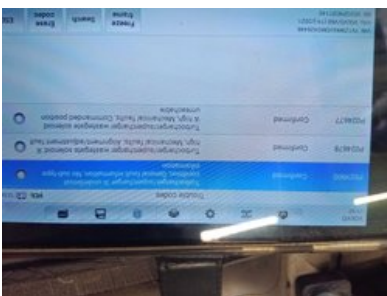
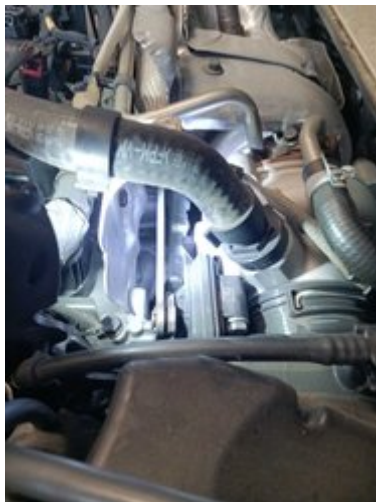
- ✓ **3. MOOTORI JUHTIMINE - KÜTUS:** Turbokompressor
