# Diagnostikaaruanne

## 2021 PEUGEOT 2008 Allure

Longo poolt läbi viidud põhjaliku diagnostika käigus, 7 puudust olid tuvastatud sõidukis.

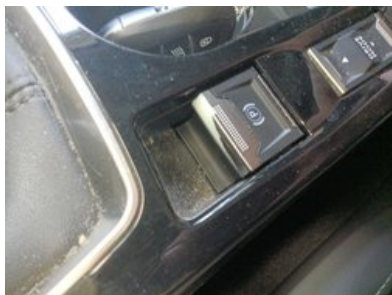
### ✓ 1. Salong: Katted ja liistud - Seisukord

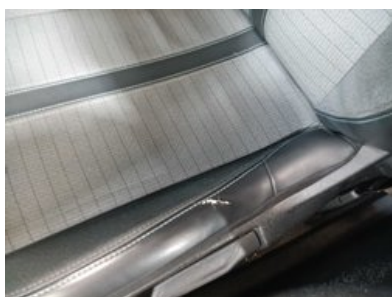
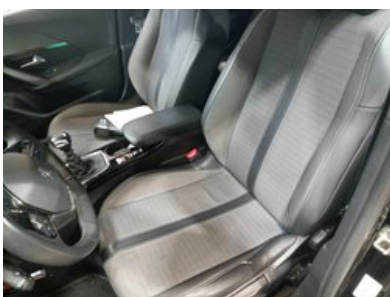
### ✓ 2. Istmed: Kõik Istmed - Seisukord

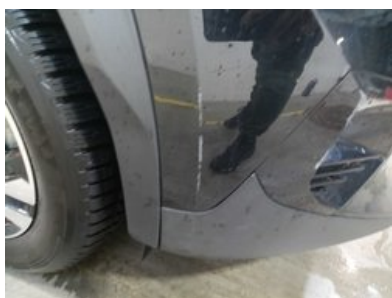
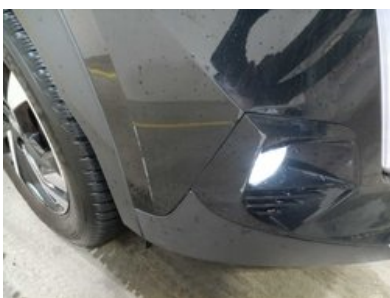
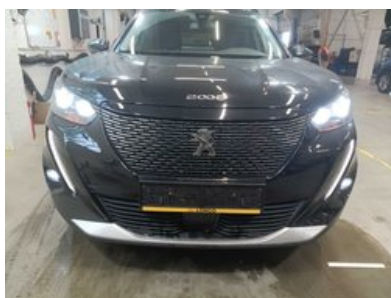
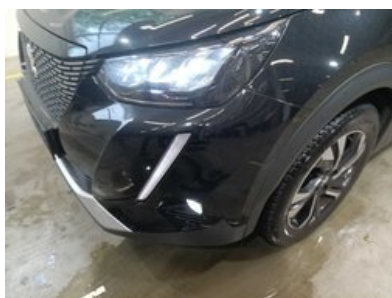
### ✓ 1. Esiosa: Esistange - Seisukord ja Joondus

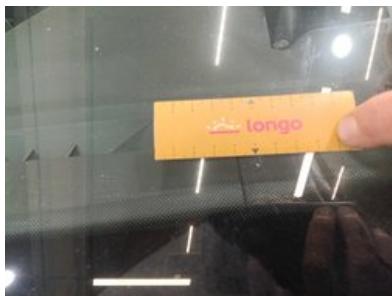
✓ **2. Esiosa:** Esiklaasi terviklikkus - puuduvad tehnõlevaatust välistavad kahjustused

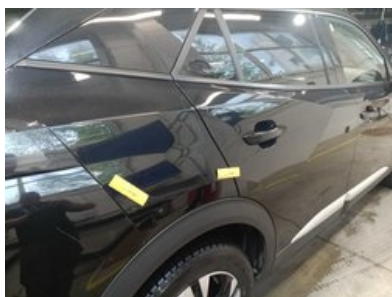
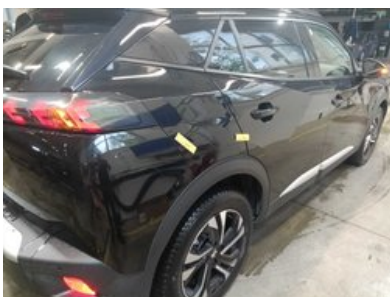
✓ **3. Külg:** Vasak ja Parem Külg - Nähtavad Kahjustused ja Kriimustused

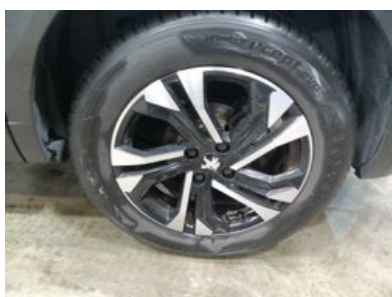
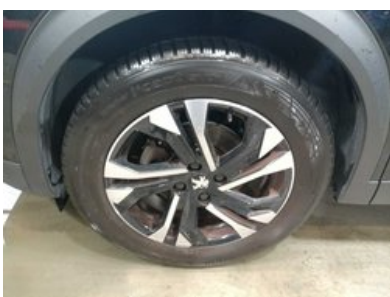
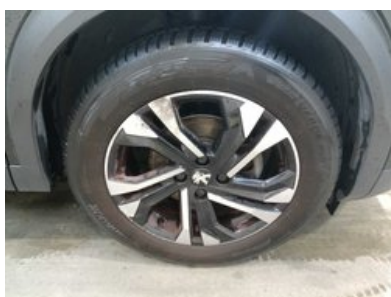
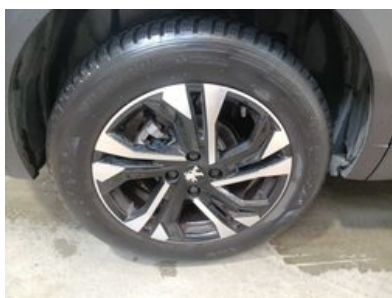
✓ **4. Külg:** Veljed - Seisukord

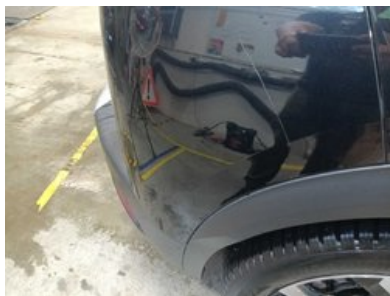
## ✓ 5. Muu: Täiendavad Poleerimistööd

- ✓ 1. Kere pesemine
- ✓ 2. Kere poleerimine pärast puhastamist
