# Diagnostikaaruanne

## 2016 HYUNDAI TUCSON

Kontrollitud Longo Shared Service sertifitseeritud diagnostika meeskonna poolt: Mindaugas G., Eimantas A.

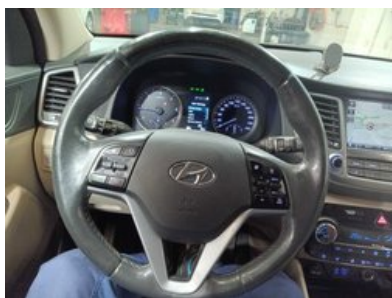
✓ **2. Esiosa:** Rool - Seisukord

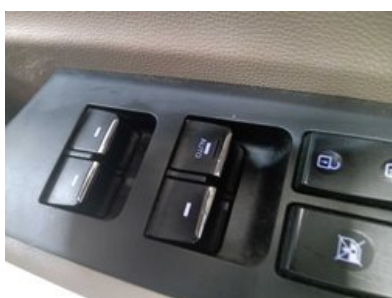
✓ **3. Uksed:** Elektriakende Toimimine - Kõik Aknad

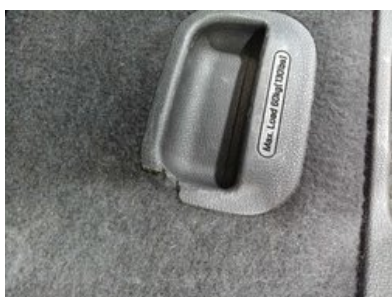
✓ **4. Salong:** Vaibad - Seisukord

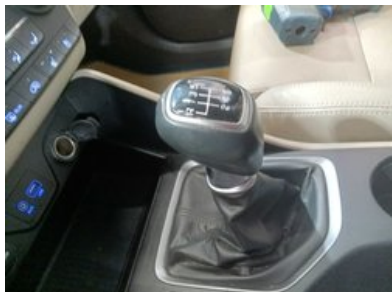
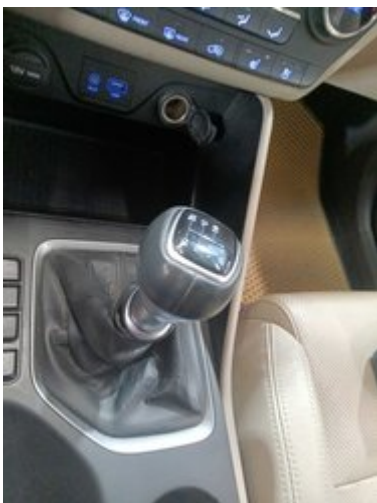
✓ **5. Salong:** Käigukang Katik ja Käigukang Nupp - Seisukord

- ✓ 1. Käigukangi Nuppu Remont
- ✓ 2. Päikesekatuse Mehhanismi Remont

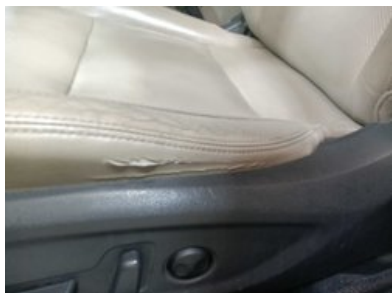
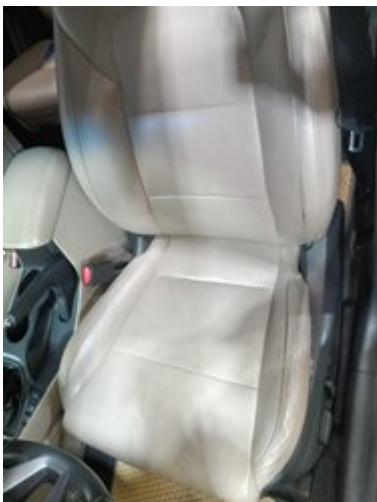
✓ **6. Istmed:** Kõik Istmed - Seisukord

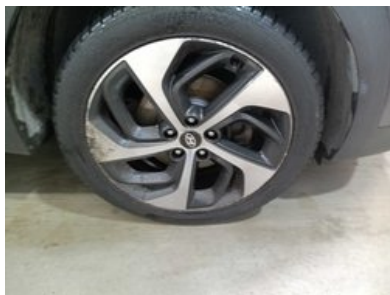
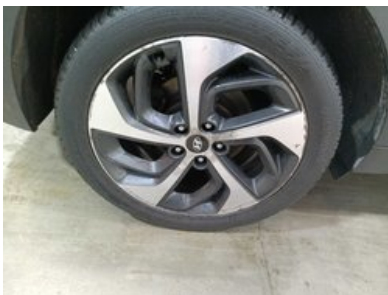
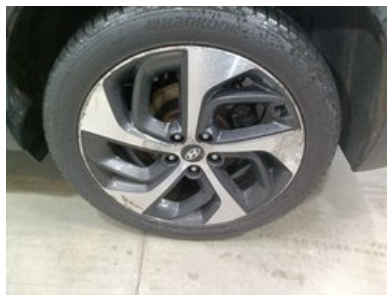
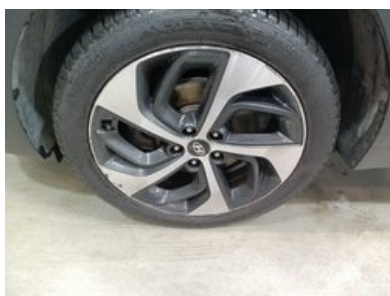
### ✓ 1. Külg: Veljed - Seisukord

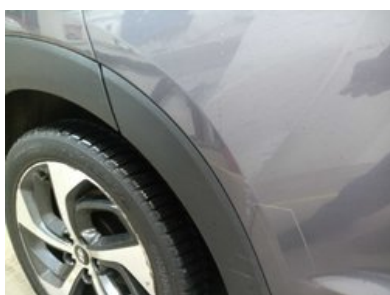
### ✓ 2. Muu: Täiendavad Poleerimistööd

- ✓ 1. Kere pesemine
- ✓ 2. Salongi süvapuhasus ainult hüpoallergeensete puhastusvahendidega
- ✓ 3. Kere poleerimine pärast puhastamist

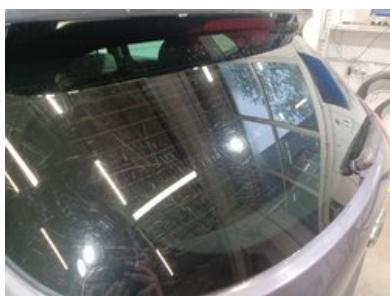
### ✓ 3. Tagaosa: Tagaklaasi terviklikkus

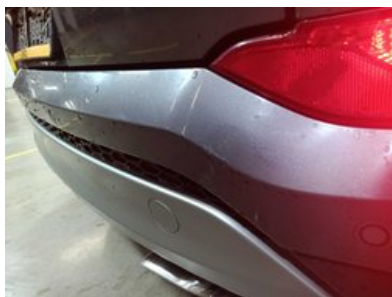
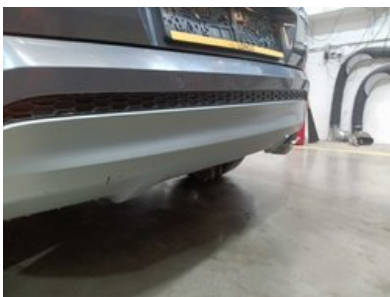
✓ **4. Tagaosa:** Tagumine stange - Seisukord ja joondus

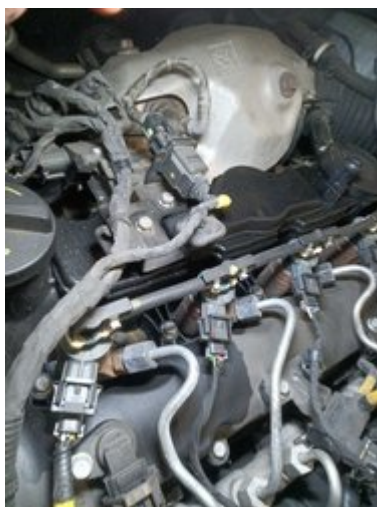
✓ **1. MOOTOR:** Kammelvälli Klapikate ja Tihend

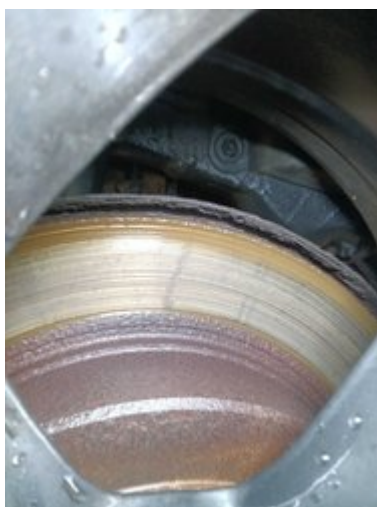
✓ **2. PIDURID:** Tagumine Piduri Ketas (Mõlemad)

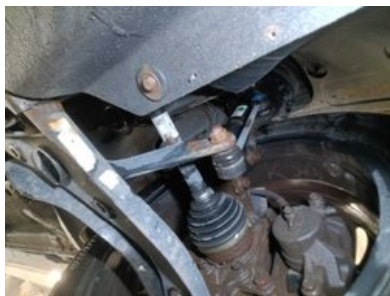
### ✓ 3. VEDRUSTUS: Stabilisaatori Varras, Välimine

- ✓ 1. Stabilsaatori Link - Välimine

- 1. Stabilsaatori Liigend (CTRCL0359)
