# Diagnostikaaruanne

## 2023 PEUGEOT 3008 GT

Longo poolt läbi viidud põhjaliku diagnostika käigus, 5 puudust olid tuvastatud sõidukis.

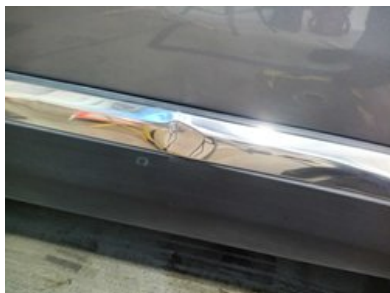
- ✓ **1. Külg:** Vasak ja Parem Külg - Nähtavad Kahjustused ja Kriimustused

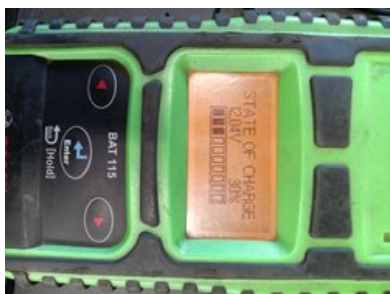
- ✓ **1. MUU:** Laadida Akut

- ✓ 1. Mootoriõli ja Filtri Vahetus
- ✓ 2. Vahetada Rehve
- ✓ 3. Laadida Akut

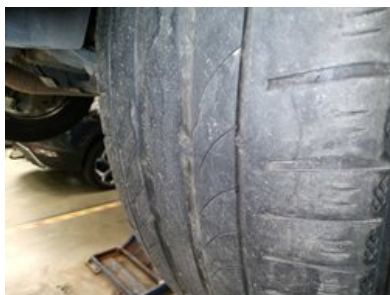
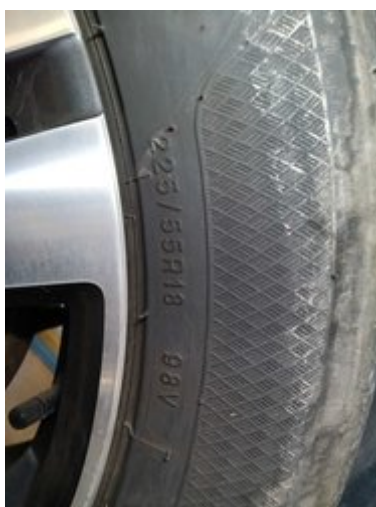
- 
- ✓ **3. MUU:** Vahetada Rehve

- 1. Õlifilter (OE673)
- 2. Mootoriõli 4.3L
- 3. Õlikarteri Tihend (834.823)
- 4. Rehv 225/55R18 102W ULTRA ARZ 5 XL Suverehv (22555 R18 102W ULTRA ARZ 5 XL)

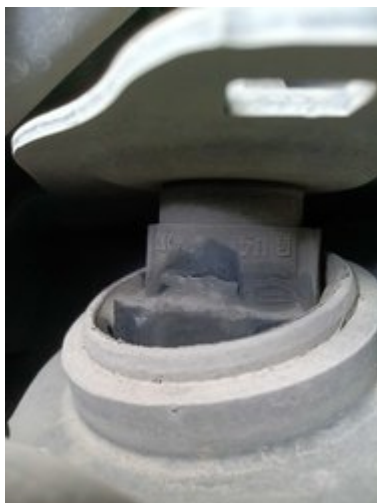
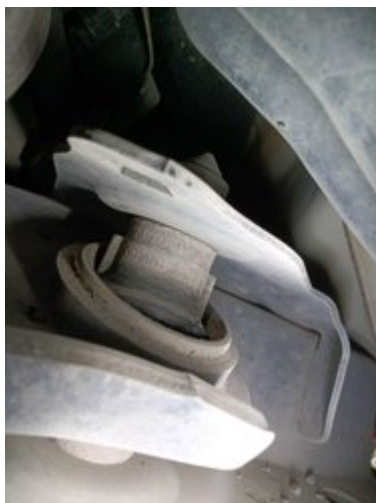
#### ✓ 4. VEDRUSTUS: Vedrustuse Alumise Õla Puksid Mõlemad
