# Diagnostikaaruanne

## 2020 MAZDA 2 MHEV Style Selected

### Tuvastatud puuduste kokkuvõte

Longo poolt läbi viidud põhjaliku diagnostika käigus, 9 puudust olid tuvastatud sõidukis.

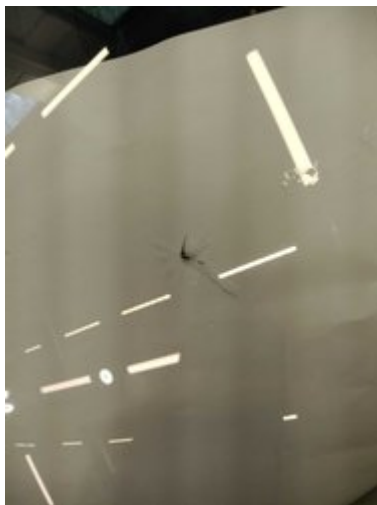
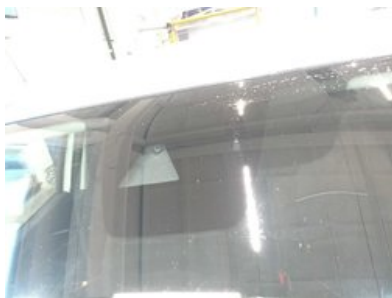
- ✓ **1. Esiosa:** Esiklaasi terviklikkus - puuduvad tehnölevaatust välistavad kahjustused

- ✓ 1. Esiklaasi Vahetamine

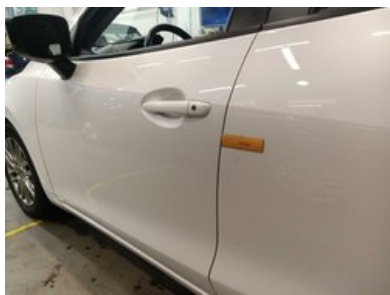
- ✓ **2. Külg:** Vasak ja Parem Külg - Nähtavad Kahjustused ja Kriimustused

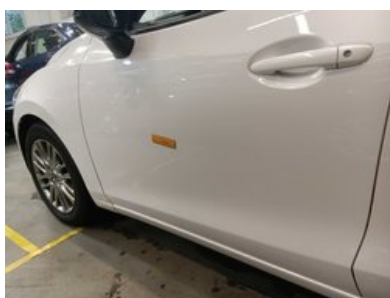
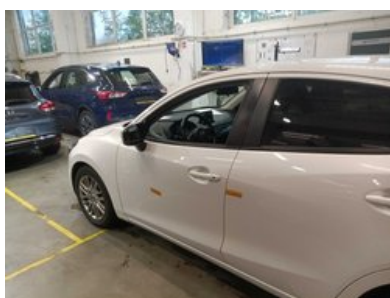
- ✓ **3. Külg:** Vasak ja Parem Külg - Nähtavad Kahjustused ja Kriimustused

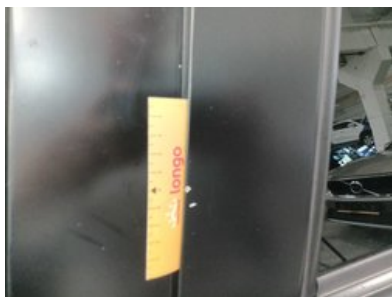
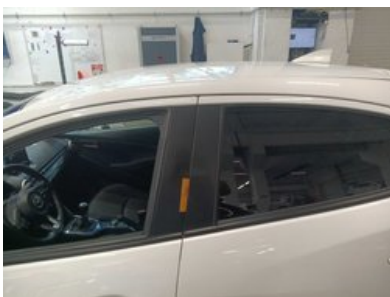
✓ **4. Külg:** Vasak ja Parem Külg - Nähtavad Kahjustused ja Kriimustused

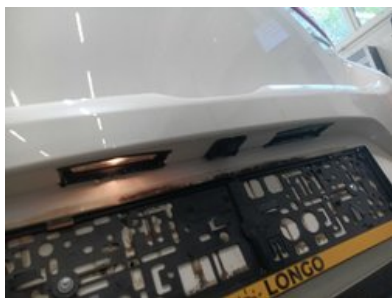
✓ **5. Tuled:** Lambipirnid

- ✓ 1. Amortisaatorid (Paar)
- ✓ 2. Mootoriõli ja Filtri Vahetus
- ✓ 3. Laadida Akut
- ✓ 4. Numbrimärgi Valgustuse Pirnide Vahetus

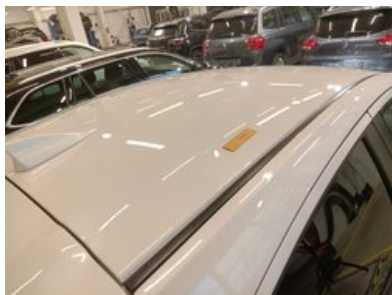
✓ **6. Muu:** Katus - Nähtavad kahjustused (nt rahekahjustused)

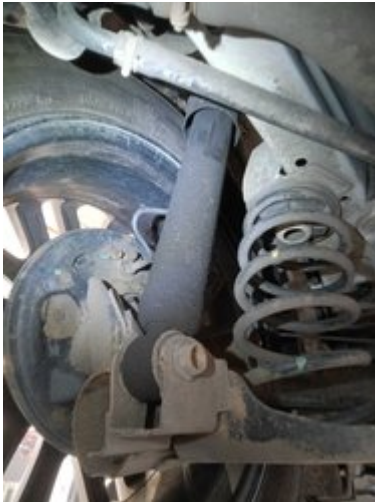
### ✓ 1. VEDRUSTUS: Amortisaatorid (Paar)
