# Diagnostikaaruanne

## 2021 KIA CEED MHEV GT-Line

Läbisõit lõpetamise kuupäeval: 192 540 km

Longo poolt läbi viidud põhjaliku diagnostika käigus, 16 puudust olid tuvastatud sõidukis.

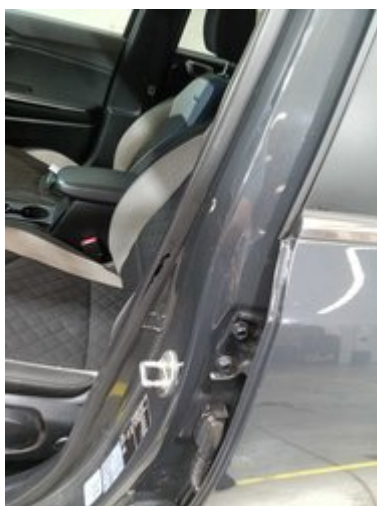
- ✓ **2. Uksed:** Uste Kummitihendid

- ✓ 1. Vaheta Ukse Kummitihend
- ✓ 2. Vaheta Parkimisabisüsteem

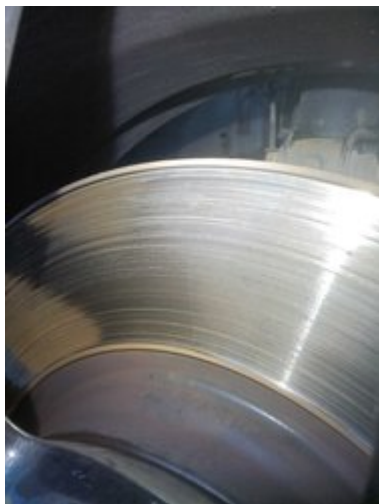
✓ **4. PIDURID:** Esimesed Pidurikettad Mõlemad koos Klotside

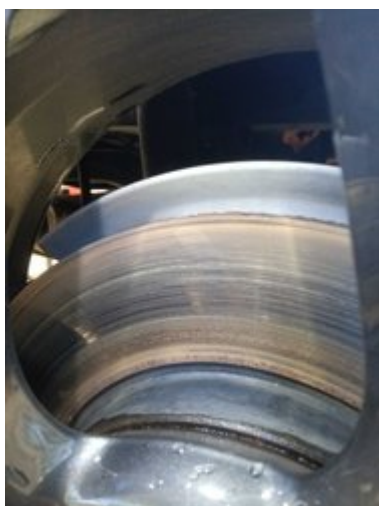
✓ **5. PIDURID:** Tagumine Piduri Ketas (Mõlemad)

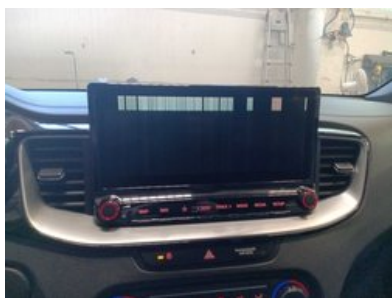
✓ **6. ÜLDINE ELEKTER:** Raadio/Kassettmängija

- ✓ 1. Mootoriõli ja Filtri Vahetus
- ✓ 2. Laadida Akut
- ✓ 3. Raadio/Kassetimängija
