Diagnostikaaruanne

2018 SKODA OCTAVIA

Diagnostika üksikasjad

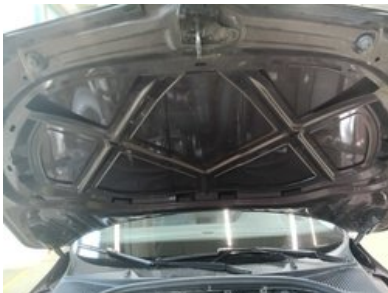
- ✔ **1. Esiosa:** Kapoti Heliisolatsioon - Seisukord

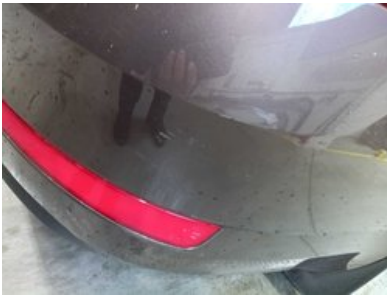
✓ **2. Tagaosa:** Tagumine stange - Seisukord ja joendus

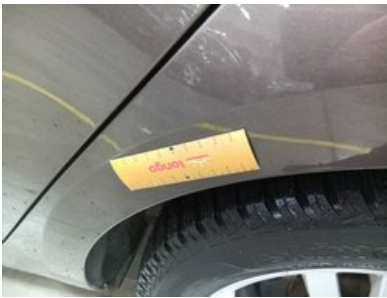
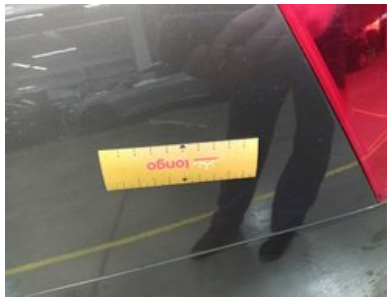
✓ **3. Külg:** Vasak ja Parem Külg - Nähtavad Kahjustused ja Kriimustused

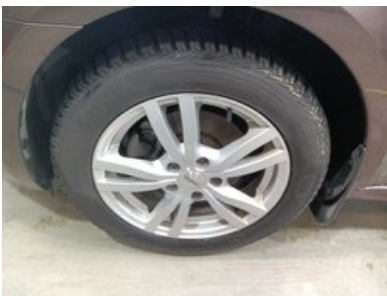
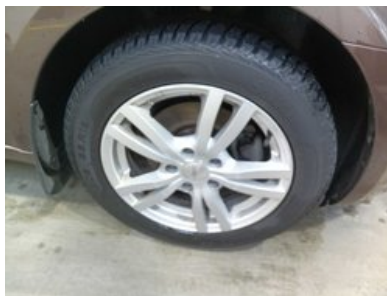
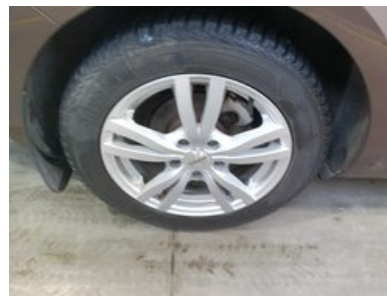
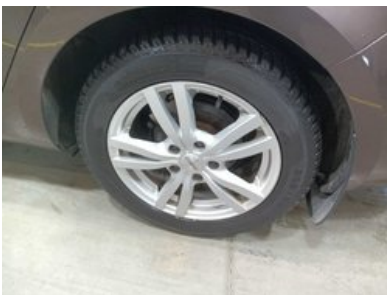
✓ **4. Külg:** Veljed - Seisukord

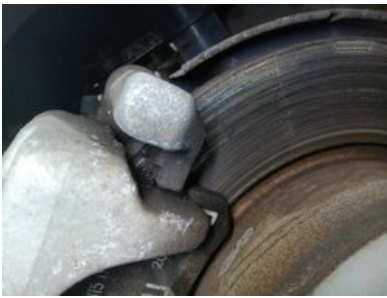
✓ 3. MUU: Tagumised Pidurikettad koos Klotsidega

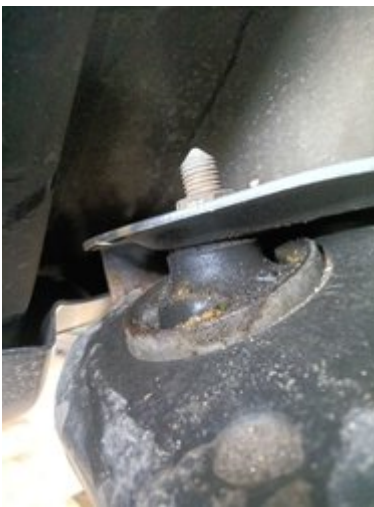
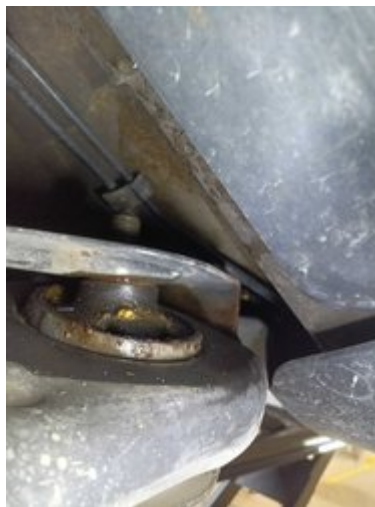
✓ 4. MUU: Vedrustuse Alumine Võll
