# Diagnostikaaruanne

## 2017 OPEL INSIGNIA Innovation

Longo poolt läbi viidud põhjaliku diagnostika käigus, 19 puudust olid tuvastatud sõidukis.

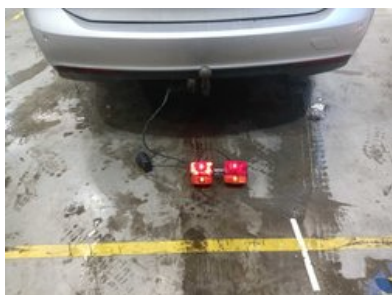
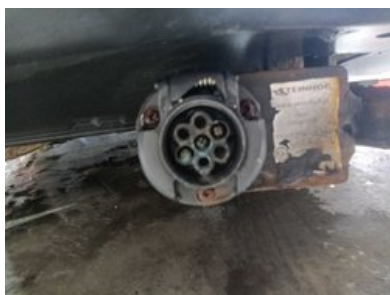
✓ **1. Tagaosa:** Kärunkonks (Kinnitus, eemaldamismehhanism, välise valgustuse pistik, pistiku paksus)

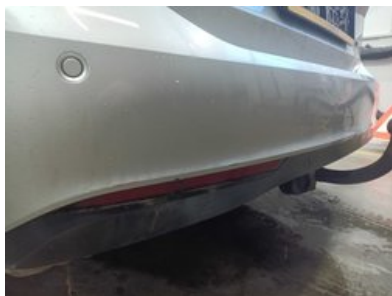
✓ **2. Tagaosa:** Tagumine stange - Seisukord ja joondus

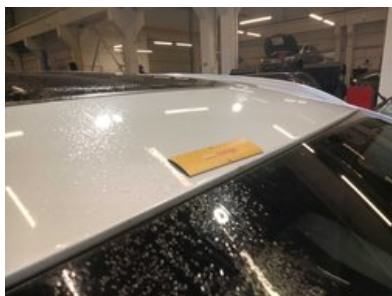
✓ **3. Muu:** Katus - Nähtavad kahjustused (nt rahekahjustused)

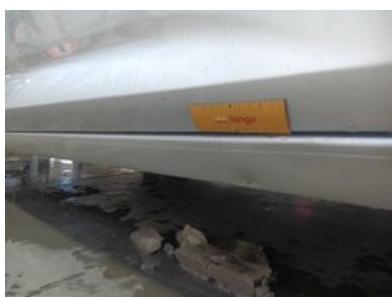
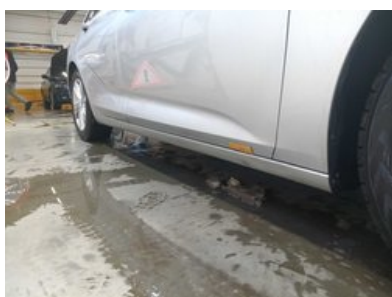
✓ **4. Külg:** Vasak ja Parem Külg - Nähtavad Kahjustused ja Kriimustused

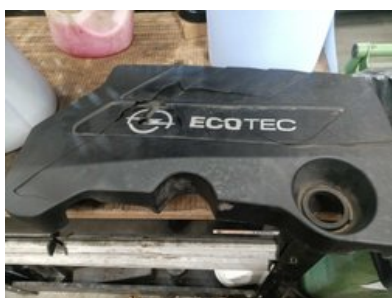
✓ **5. Esiosa:** Mootorikatte Terviklikkus

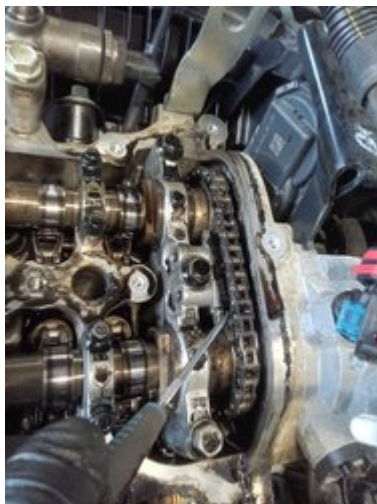
✓ **2. MOOTOR:** Sidurivõlli Ajamrihm

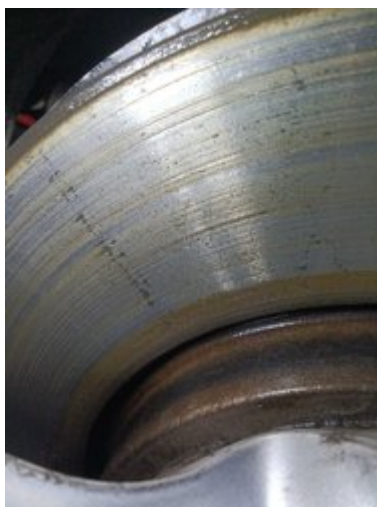
✓ **6. PIDURID:** Esimesed Pidurikettad Mõlemad

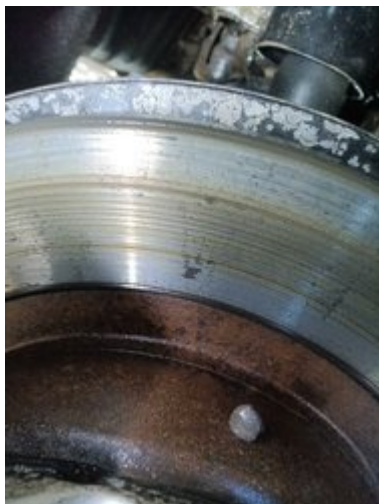
✓ **7. PIDURID:** Tagumine Piduri Ketas (Mõlemad)

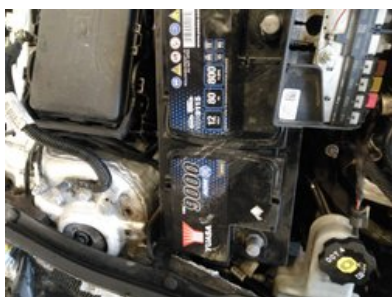
✓ **8. ÜLDINE ELEKTER:** Aku

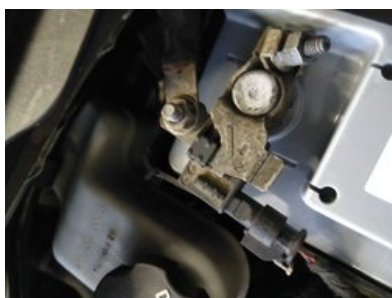
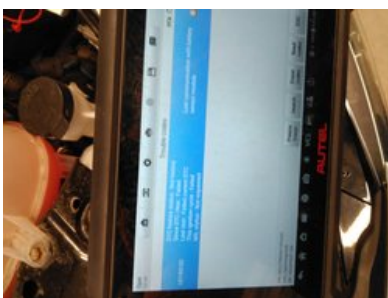
✓ **9. ÜLDINE ELEKTER:** Aku Andur
