# Diagnostikaaruanne

## 2021 NISSAN JUKE Acenta

### Diagnostika üksikasjad

### Tuvastatud puuduste kokkuvõte

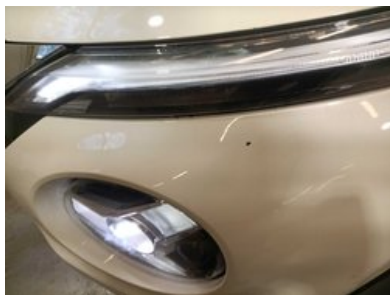
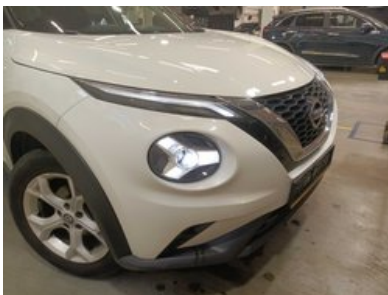
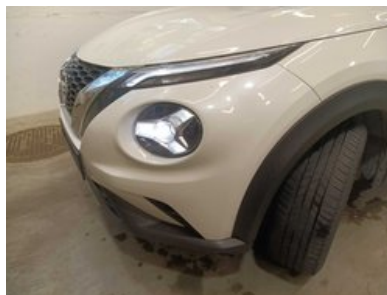
### ✓ 1. Esiosa: Esistange - Seisukord ja Joondus

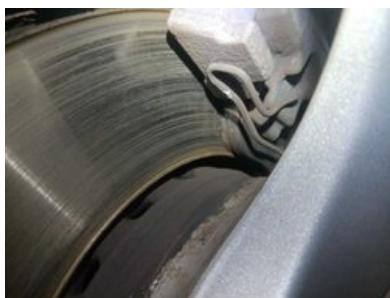
### ✓ 3. PIDURID: Esimesed Piduriklotsid (Kõik)

- ✓ 1. Esimesed Piduriklotsid (Kõik)
- ✓ 2. Laadida Akut
- ✓ 3. Mootoriõli ja Filtri Vahetus

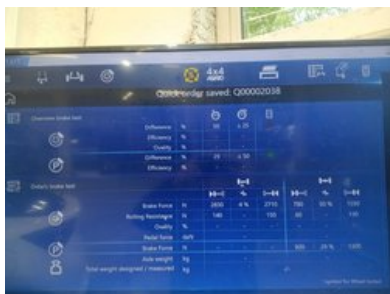
### ✓ 1. Piduristendi Tulemused

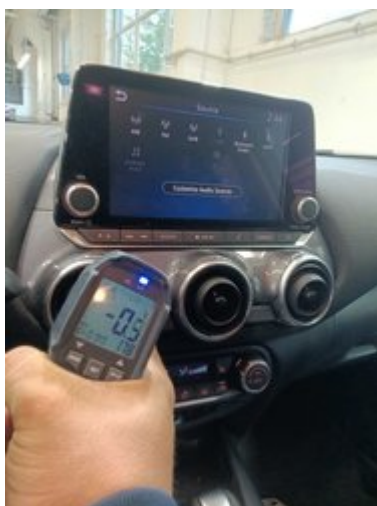
## ✓ 4. Kliimaseadme Mõõtmine
