# Diagnostikaaruanne

## 2014 BMW M550xd

Longo poolt läbi viidud põhjaliku diagnostika käigus, 23 puudust olid tuvastatud sõidukis.

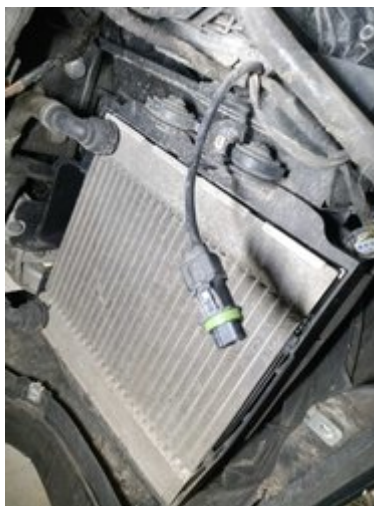
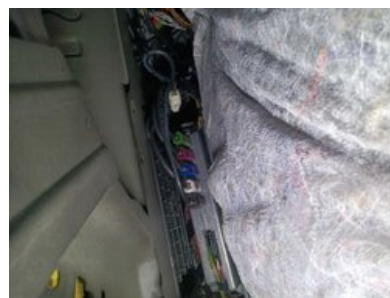
### ✓ 3. Toiming: Tagavaate Kaamera / Lähedussensorid - Toimimine

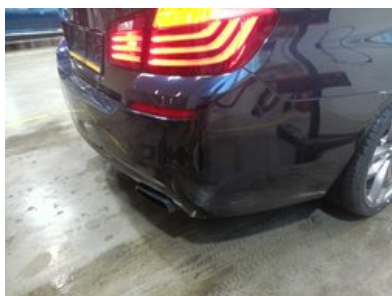
### ✓ 3. Tagaosa: Tagumine stange - Seisukord ja joondus

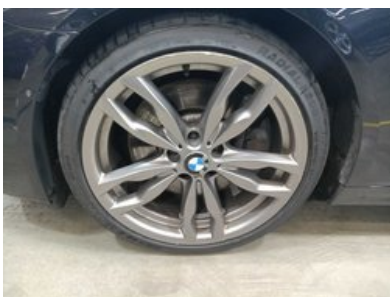
✓ **5. Külg:** Veljed - Seisukord

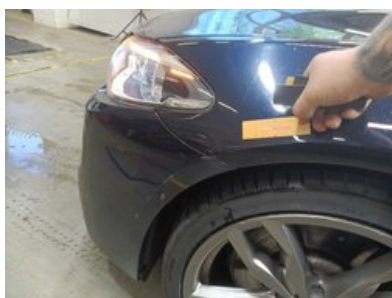
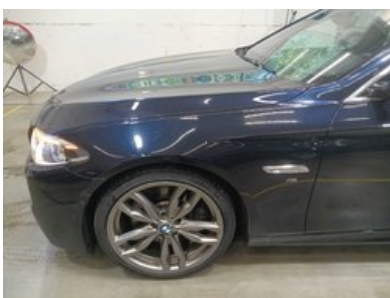
✓ **6. Külg:** Vasak ja Parem Külg - Nähtavad Kahjustused ja Kriimustused

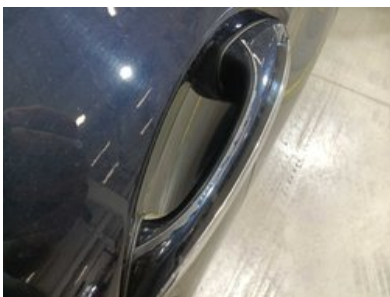
✓ **7. Külg:** Vasak ja Parem Külg - Nähtavad Kahjustused ja Kriimustused

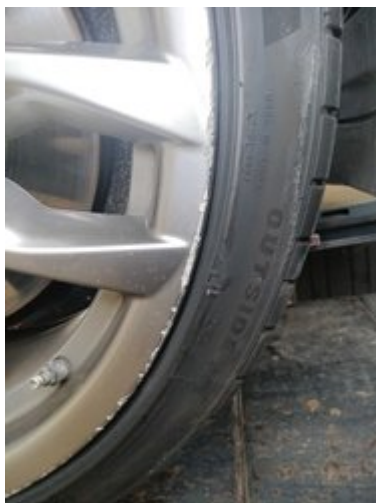
✓ **4. MUU:** Vahetada Rehve

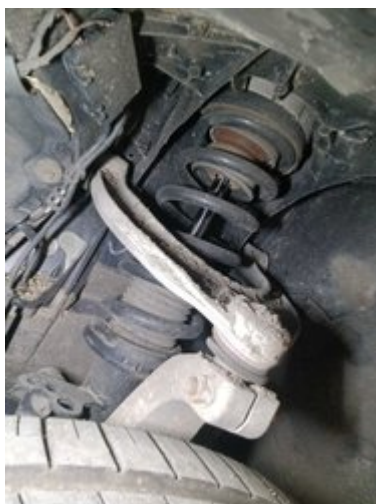
✓ **5. VEDRUSTUS:** Amortisaatori posti komplekt (mõlemad)

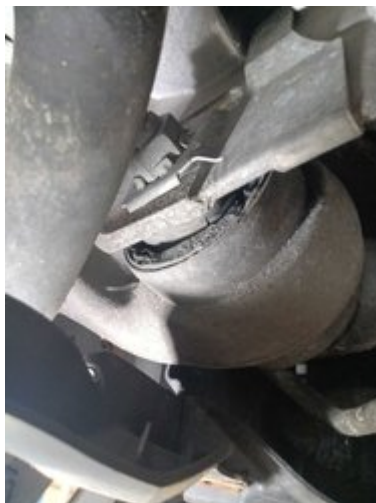
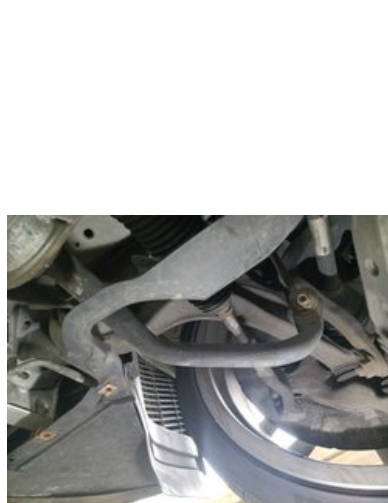
✓ **6. VEDRUSTUS:** Vedrustuse Alumine Õlg Eesmine

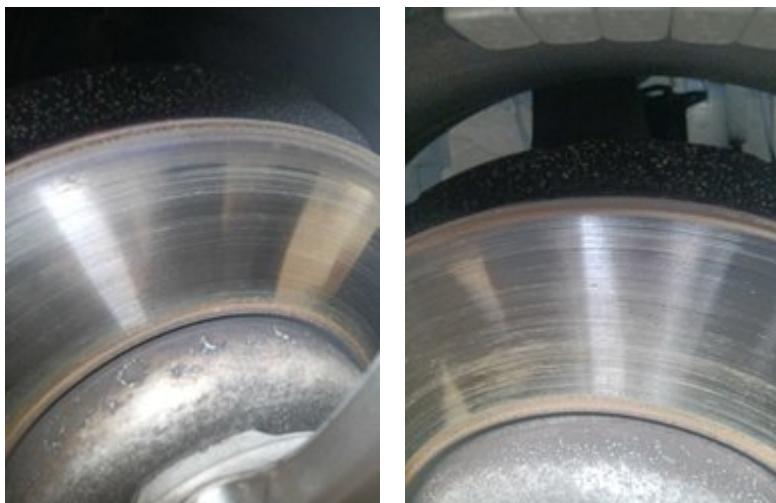
### ✓ 13. PIDURID: Esimesed Pidurikettad Mõlemad
