# Diagnostikaaruanne

## 2022 FORD Puma MHEV Titanium

### Tuvastatud puuduste kokkuvõte

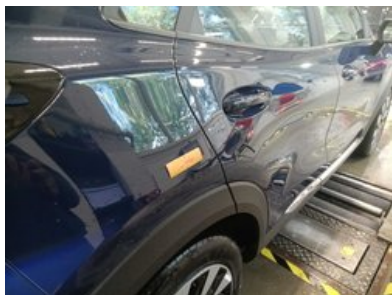
- ✓ **1. Külg:** Vasak ja Parem Külg - Nähtavad Kahjustused ja Kriimustused

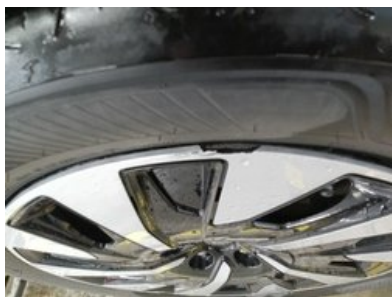
- ✓ **2. Külg:** Veljed - Seisukord
