# Diagnostikaaruanne

## 2015 NISSAN QASHQAI Tekna

### Diagnostika üksikasjad

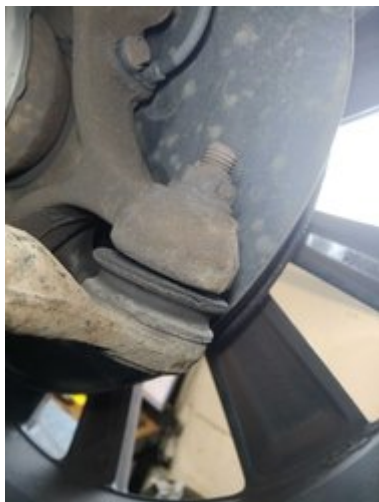
✓ **5. ROOL:** Roolivarda Otsakliips (Mõlemad)
