Diagnostikaaruanne

2017 NISSAN QASHQAI N-Connecta

Diagnostika üksikasjad

Tuvastatud puuduste kokkuvõte

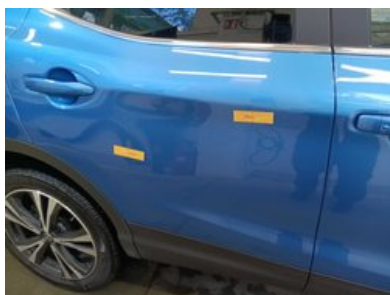
- ✔ **1. Külg:** Vasak ja Parem Külg - Nähtavad Kahjustused ja Kriimustused

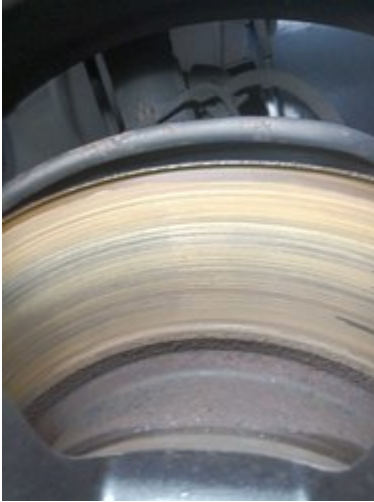
✓ 1. PIDURID: Esimesed Pidurikettad Mõlemad

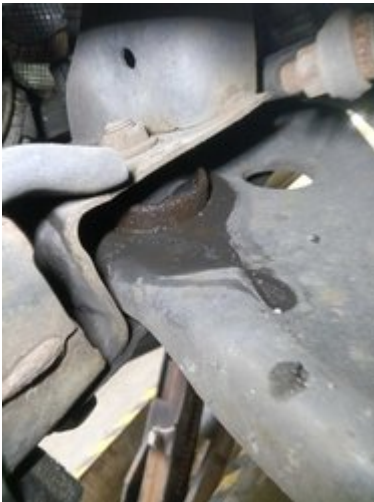
✓ 2. VEDRUSTUS: Vedrustuse Alumise Õla Puksid
