# Diagnostikaaruanne

## 2014 VOLVO XC60 Momentum

### Diagnostika üksikasjad

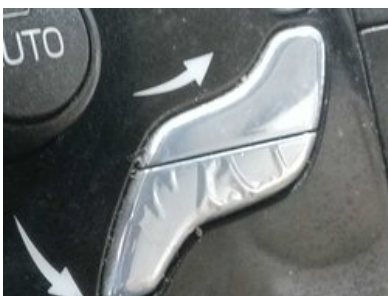
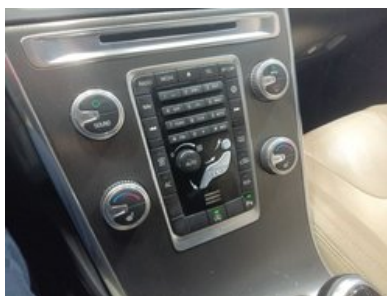
#### ✔ 1. Toiming: Küttesüsteem - Toimimine

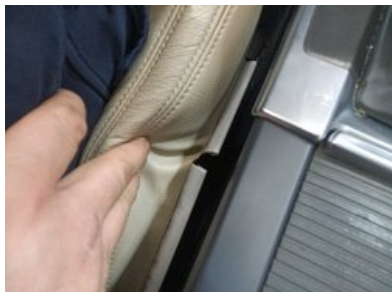
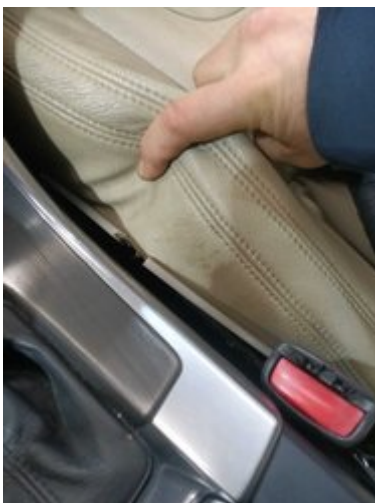
✓ **2. Istmed:** Kõik Istmed - Seisukord

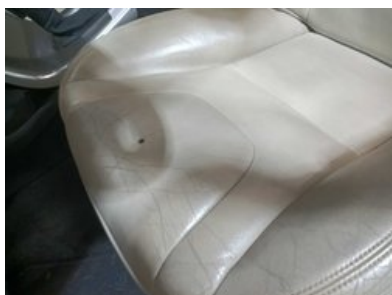
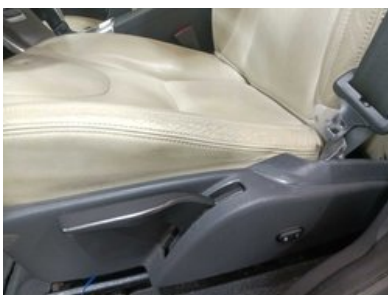
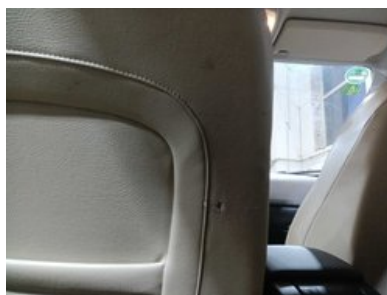
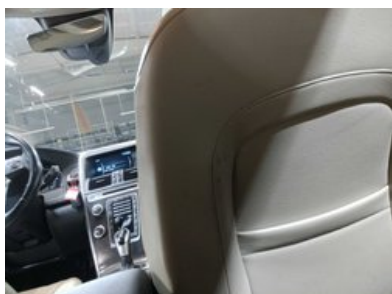
✓ **3. Istmed:** Kõik Istmed - Seisukord

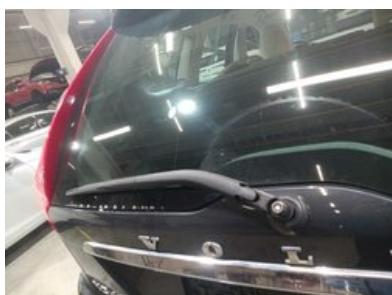
✓ **4. Esiosa:** Klaasipuhasti Kumm ja Käepide (Ees ja Taga) - Seisukord

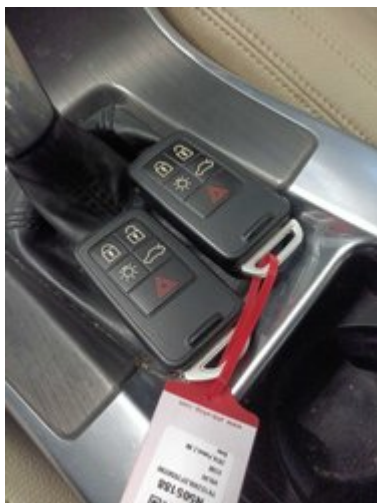
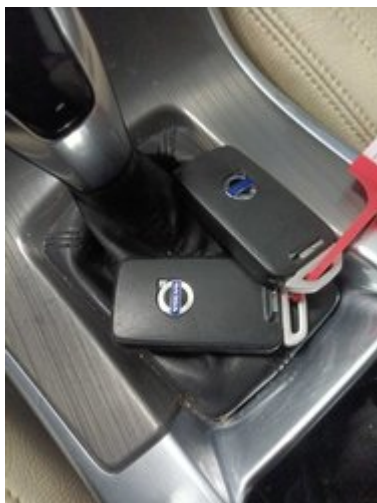
✓ **5. Salong:** Tarvikud - Toimimine ja Seisukord

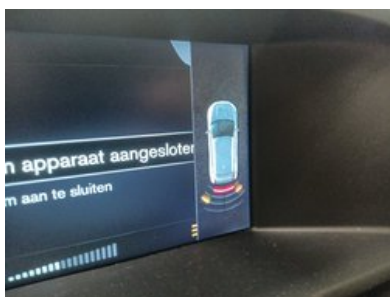
✓ **6. Salong:** Tarvikud - Toimimine ja Seisukord

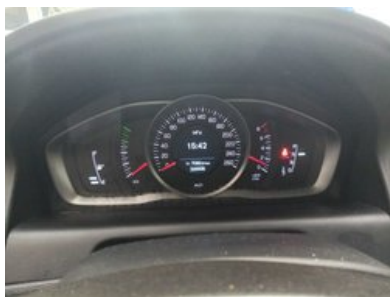
✓ **7. Salong:** Tarvikud - Toimimine ja Seisukord

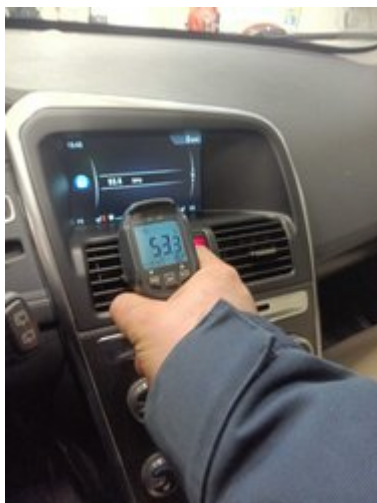
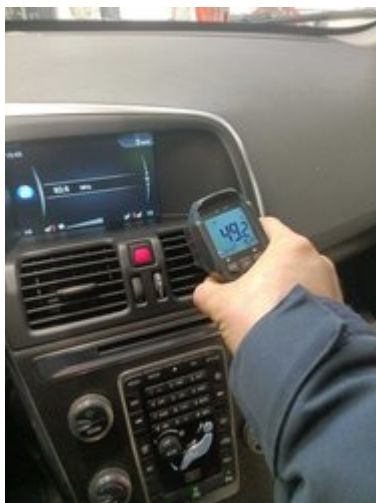
✓ **8. Salong:** Tarvikud - Toimimine ja Seisukord

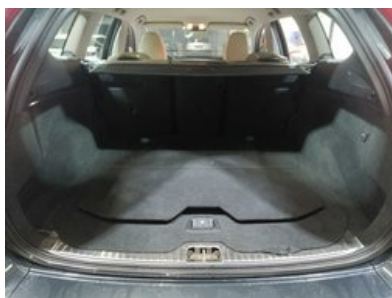
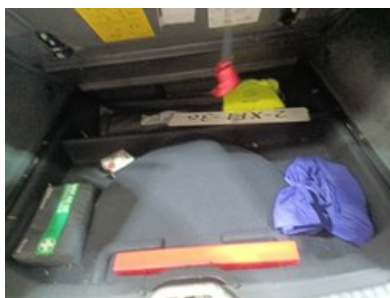
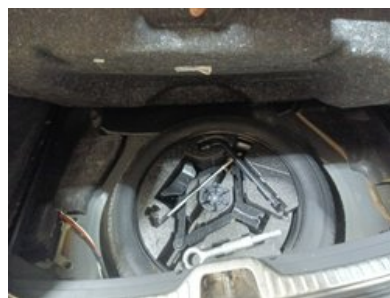
✓ **9. Salong:** Tarvikud - Toimimine ja Seisukord

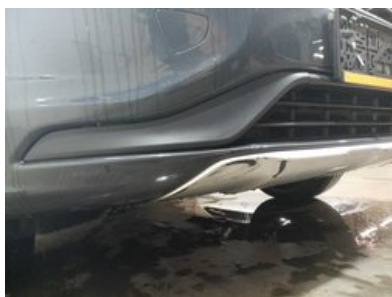
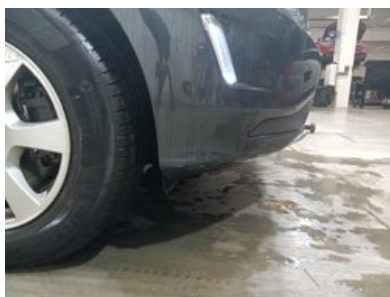
✓ **1. Esiosa:** Esistange - Seisukord ja Joondus

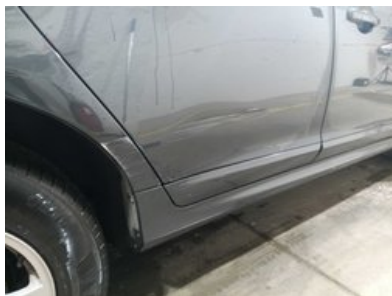
✓ **2. Külg:** Vasak ja Parem Külg - Nähtavad Kahjustused ja Kriimustused

- ✓ 1. Ukse Värvimine
- ✓ 2. Värv Tagumine Tiib

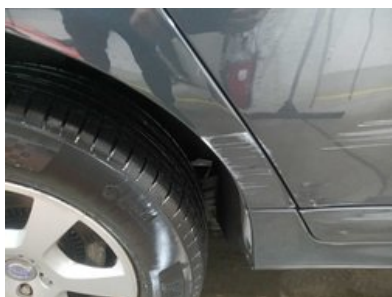
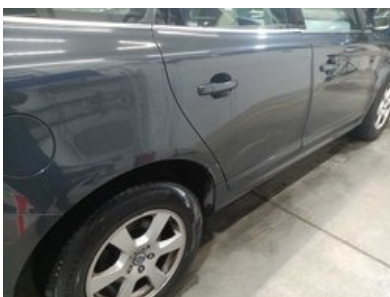
✓ **3. Külg:** Vasak ja Parem Külg - Nähtavad Kahjustused ja Kriimustused

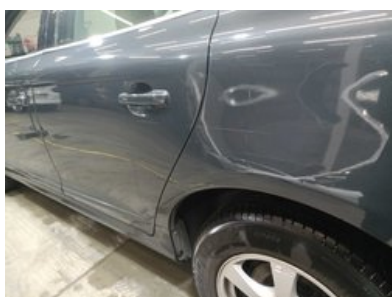
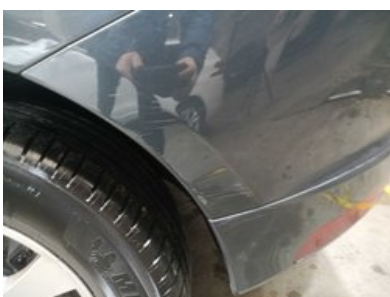
✓ **4. Muu:** Täiendavad Poleerimistööd

- ✓ 1. Kere pesemine
- ✓ 2. Salongi süvapuhasus ainult hüpoallergeensete puhastusvahendidega
- ✓ 3. Kere poleerimine pärast puhastamist

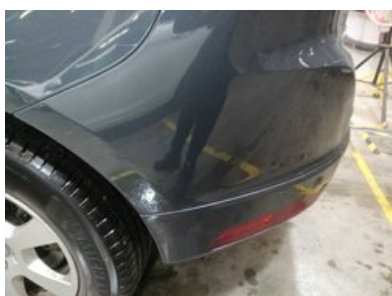
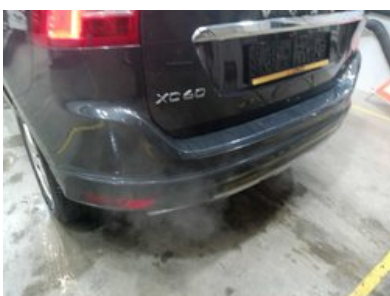
✓ **5. Tagaosa:** Tagumine stange - Seisukord ja joondus

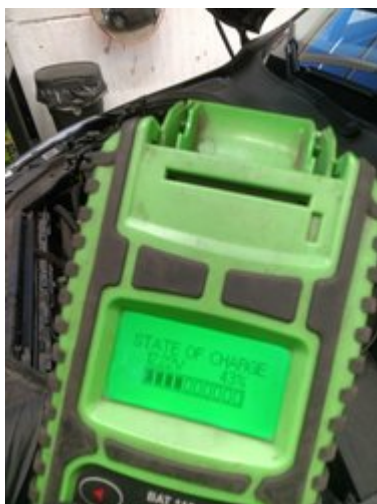
✓ **2. MUU:** Laadida Akut

- ✓ 1. Mootoriõli ja Filtri Vahetus
- ✓ 2. Laadida Akut
- ✓ 3. Käigukang

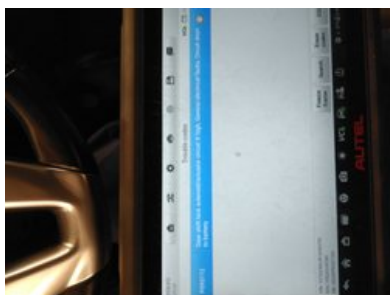
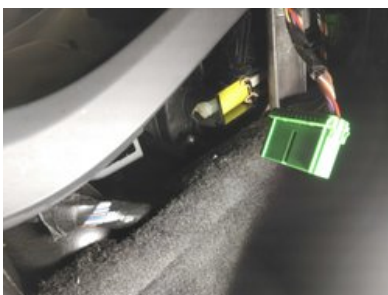
✓ **3. AUTOMAATKÄIGUKAST:** Käigukang

- 1. Õlifilter (OE662/4)
- 2. Quartz Ineo Xtra EC6 0W20 208L 5.9L
- 3. Õlikarteri Tihend (EL247804)
- 4. Käigukang (BPR47865)
