# Diagnostikaaruanne

## 2014 SKODA OCTAVIA Businessline

### Diagnostika üksikasjad

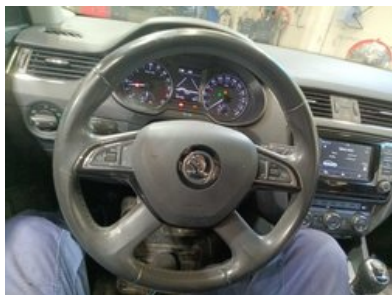
### ✓ 1. Esiosa: Rool - Seisukord

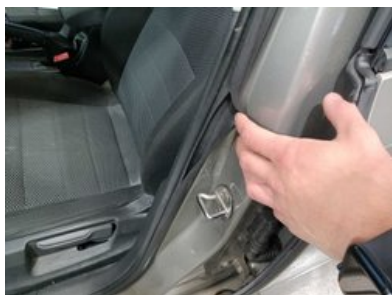
### ✓ 2. Uksed: Uste Kummitihendid

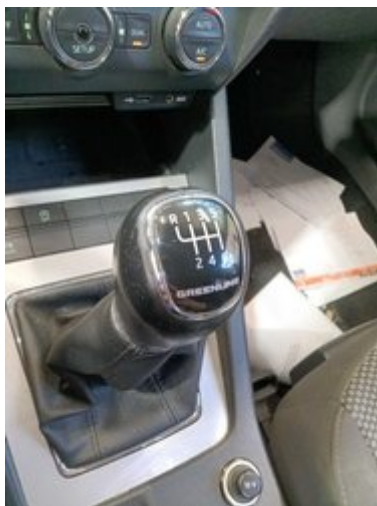
### ✓ 3. Salong: Käigukang Katik ja Käigukang Nupp - Seisukord

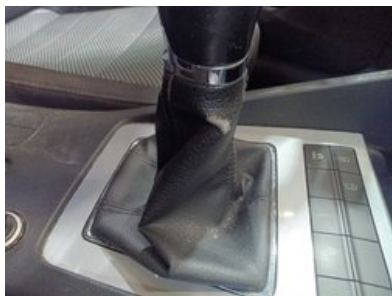
✓ **4. Salong:** Käigukang Katik ja Käigukang Nupp - Seisukord

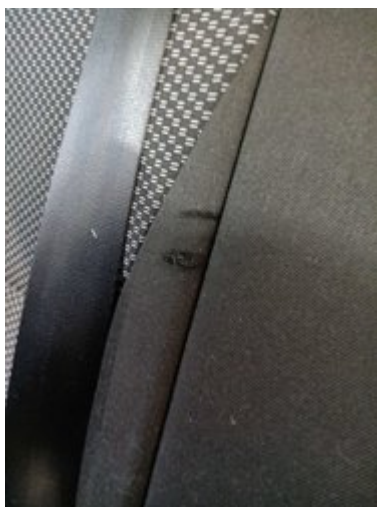
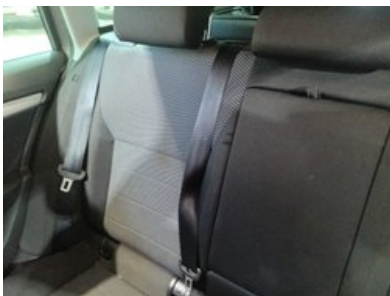
✓ **5. Istmed:** Kõik Istmed - Seisukord

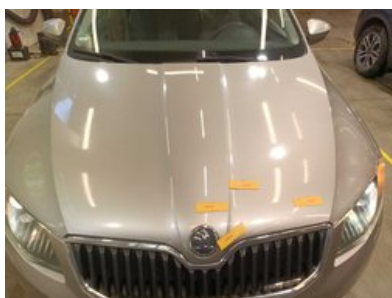
✓ **1. Esiosa:** Kapott - Nähtavad Kahjustused

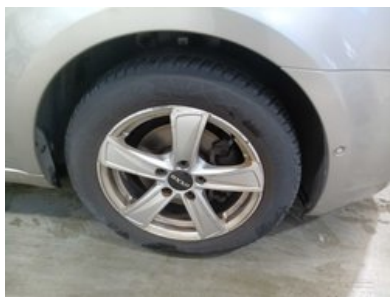
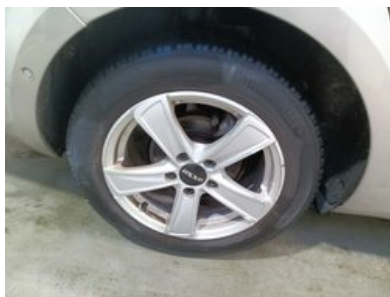
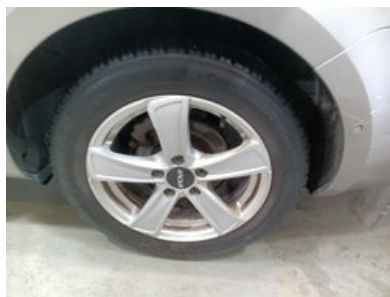
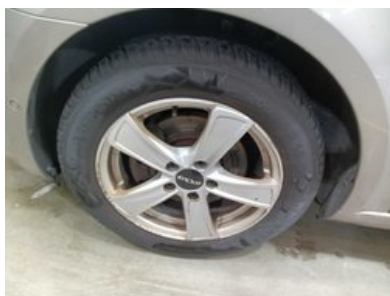
✓ **2. Külg:** Veljed - Seisukord

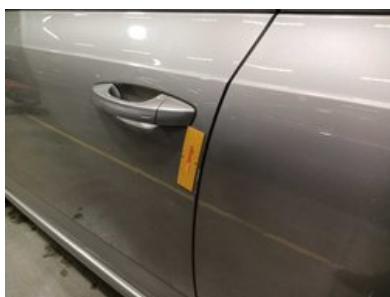
✓ **3. Külg:** Vasak ja Parem Külg - Nähtavad Kahjustused ja Kriimustused

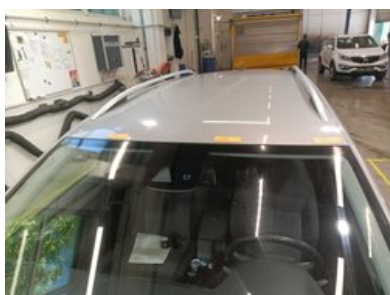
✓ **4. Muu:** Katus - Nähtavad kahjustused (nt rahekahjustused)

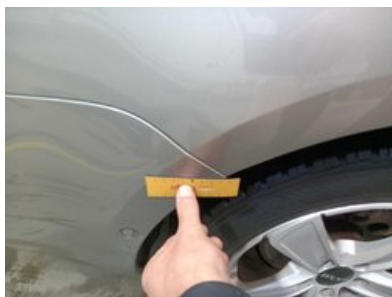
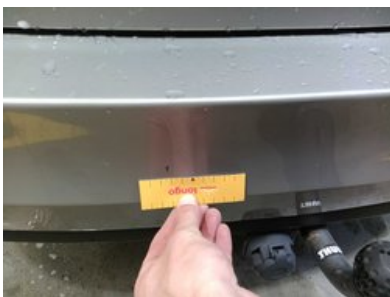
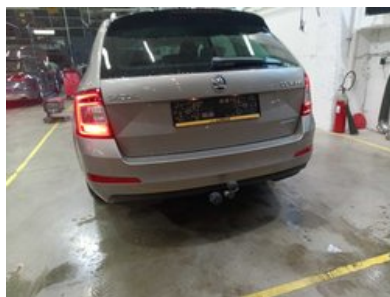
✓ **5. Tagaosa:** Tagumine stange - Seisukord ja joondus

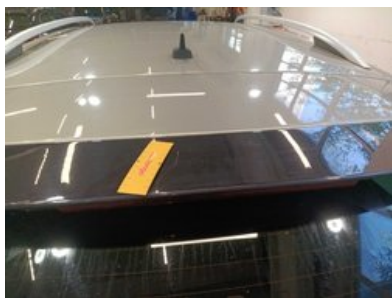
✓ **6. Tagaosa:** Pagasiluuk - Nähtavad kahjustused

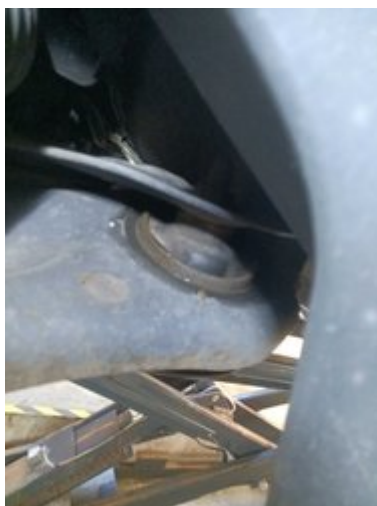
✓ **1. VEDRUSTUS:** Vedrustuse Alumise Õla Puksid Mõlemad

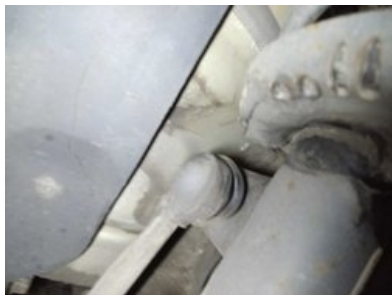
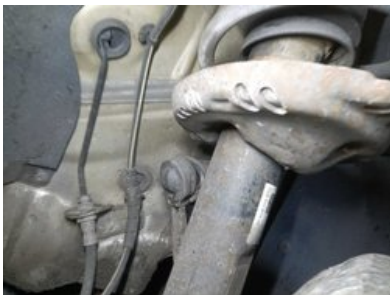
✓ **2. VEDRUSTUS:** Stabilisaatori Välimine Varras, Mõlemad Pooled

- ✓ 1. Esimesed Pidurikettad (Mõlemad)
- ✓ 2. Mootoriõli ja Filtri Vahetus
- ✓ 3. Stabilisaatori Link - Välimine (Mõlemad)

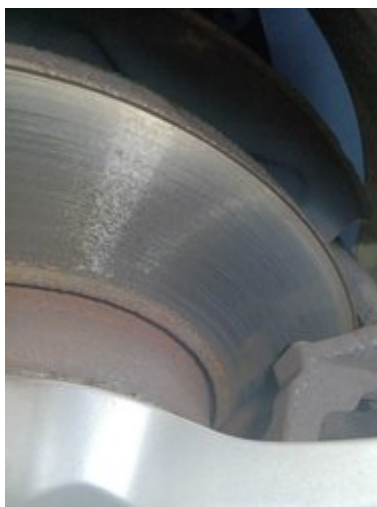
✓ **4. PIDURID:** Esimesed Pidurikettad Mõlemad

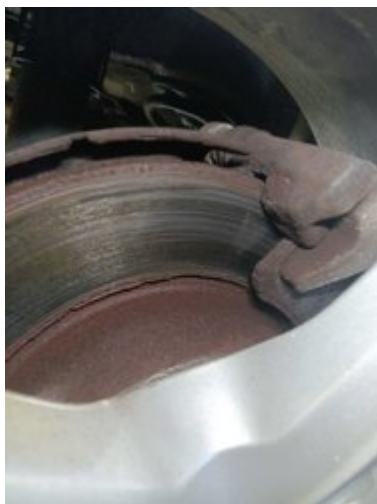
✓ **5. PIDURID:** Tagumine Piduri Ketas (Mõlemad)
