Diagnostikaaruanne

2017 MITSUBISHI ASX Connect Pro

Diagnostika üksikasjad

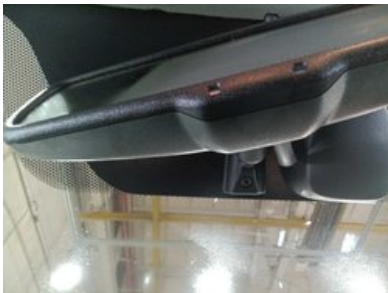
- ✓ **1. Esiosa:** Tagavaate peegel - Toimimine ja kinnituse terviklikkus

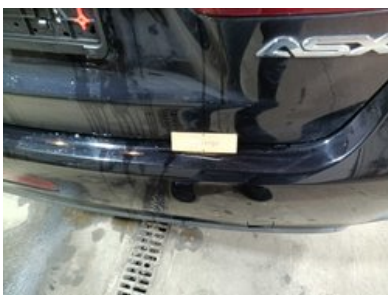
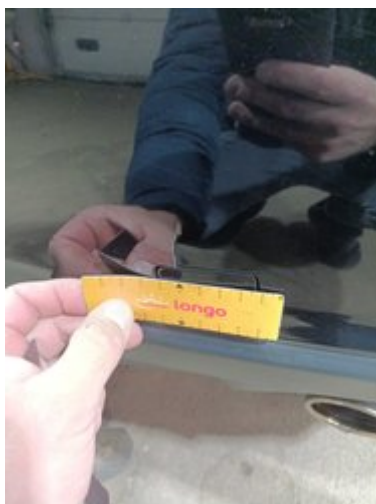
- ✓ **1. Tagaosa:** Tagumine stange - Seisukord ja joendus

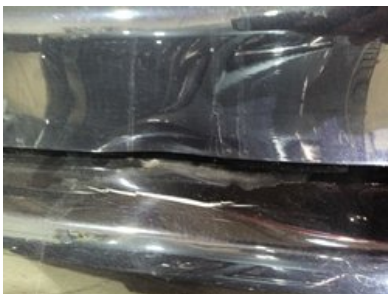
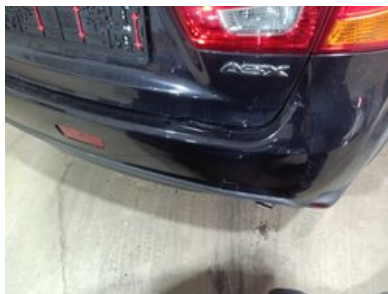
- ✓ **2. Tagaosa:** Pagasiluuk - Nähtavad kahjustused

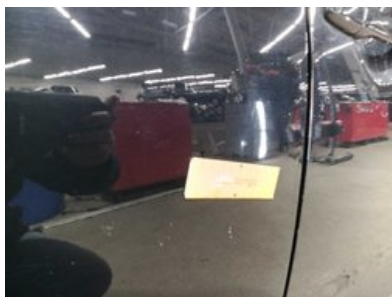
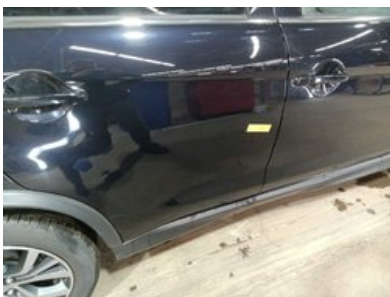
✔ **3. Külg:** Vasak ja Parem Külg - Nähtavad Kahjustused ja Kriimustused

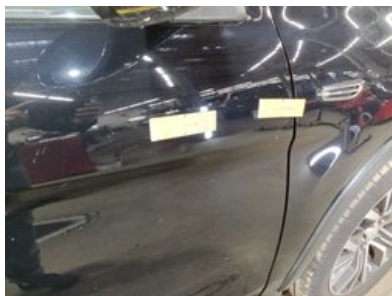
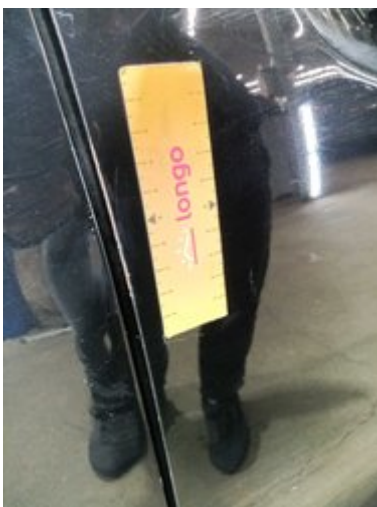
✔ **4. Külg:** Vasak ja Parem Külg - Nähtavad Kahjustused ja Kriimustused

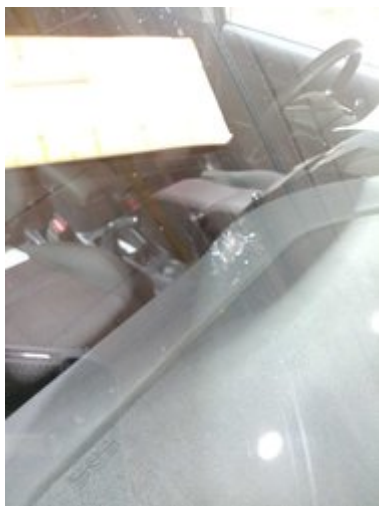
✔ **5. Esiosa:** Esiklaasi terviklikkus - puuduvad tehnöülevaatust välistavad kahjustused

- ✓ 1. Esiklaasi Remont

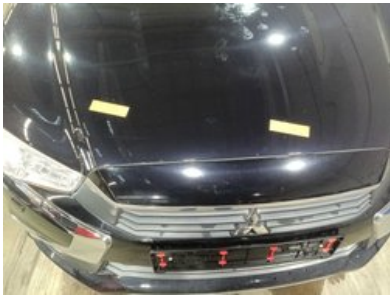
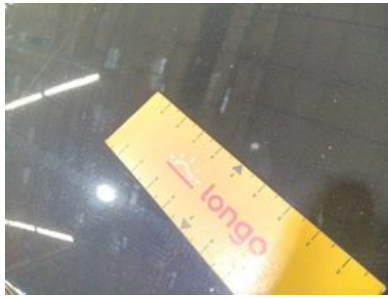
✓ **6. Esiosa:** Kapott - Nähtavad Kahjustused

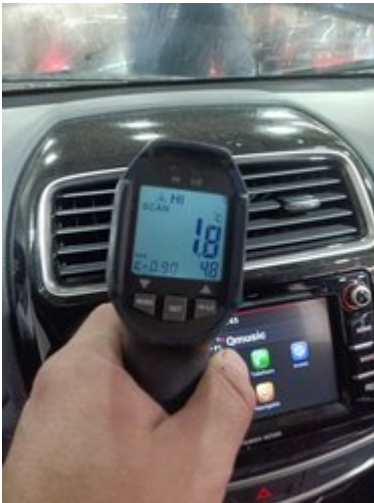
✓ **2. Kliimaseadme Mõõtmine**
