# Diagnostikaaruanne

## 2017 OPEL ASTRA Business+

### Tuvastatud puuduste kokkuvõte

Longo poolt läbi viidud põhjaliku diagnostika käigus, 12 puudust olid tuvastatud sõidukis.

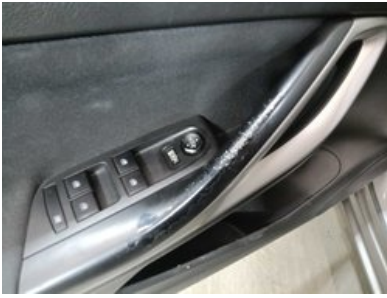
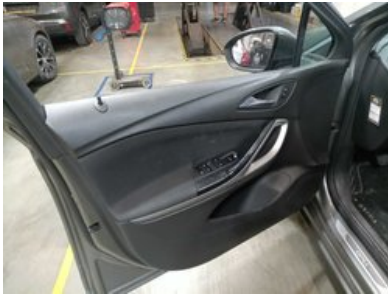
### ✓ 1. Uksed: Katted ja liistud - Seisukord

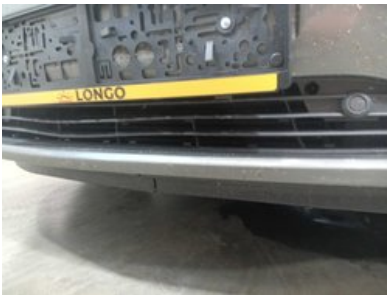
### ✓ 1. Esiosa: Esivõre - Seisukord

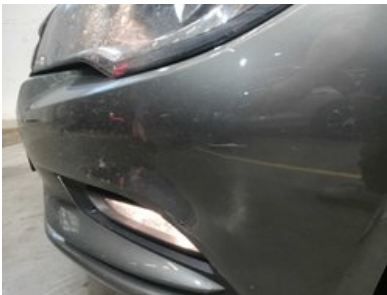
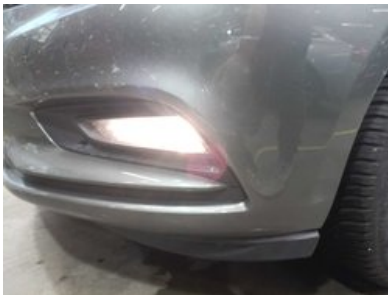
### ✓ 2. Esiosa: Esistange - Seisukord ja Joondus

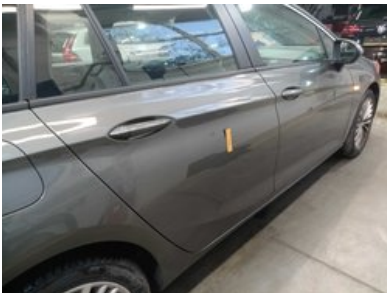
### ✓ 3. Külg: Vasak ja Parem Külg - Nähtavad Kahjustused ja Kriimustused

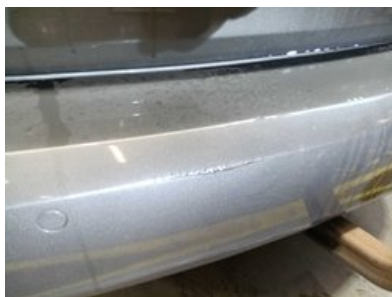
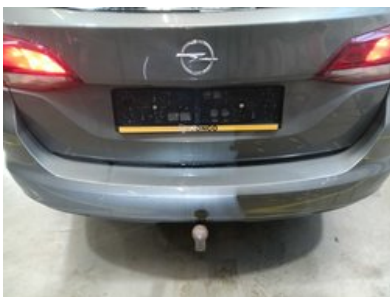
✓ **4. Tagaosa:** Tagumine stange - Seisukord ja joondus

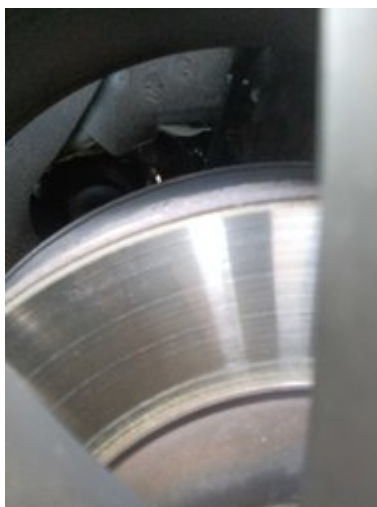
✓ **1. PIDURID:** Esimesed Pidurikettad Mõlemad

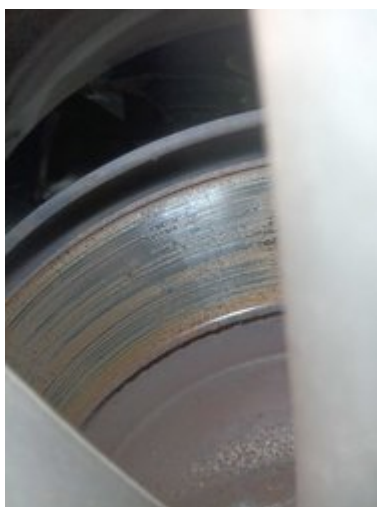
✓ **2. PIDURID:** Tagumine Piduri Ketas (Mõlemad)

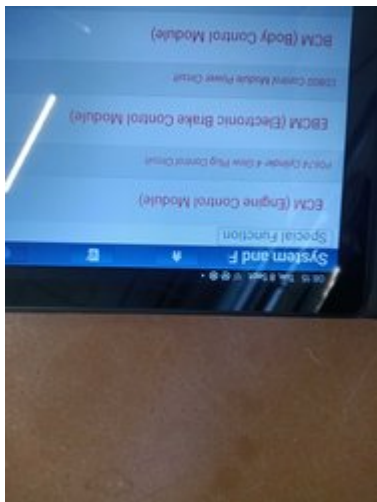
✓ **4. MOOTORI JUHTIMINE - KÜTUS:** Hõõgpihustid (Kõik)

- ✓ 1. Eelsoojendusküünlad (Kõik)
- ✓ 2. Mootoriõli ja Filtri Vahetus
- ✓ 3. Roolivarras
- ✓ 4. Geomeetria - Terve Sõiduk

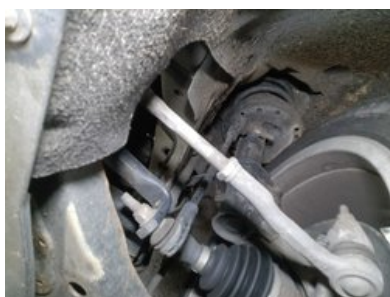
✓ **5. ROOL:** Roolivarras

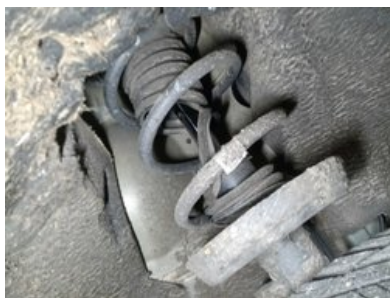
✓ **7. VEDRUSTUS:** Amortisaatori posti ülemine kinnitus (mõlemad)
