Diagnostikaaruanne

2018 DACIA DUSTER Prestige

Diagnostika üksikasjad

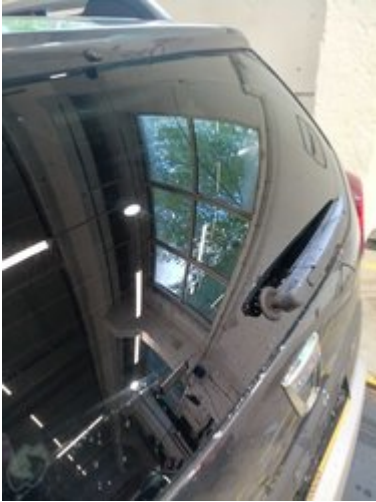
- ✓ **1. Esiosa:** Klaasipuhasti Kumm ja Käepide (Ees ja Taga) - Seisukord

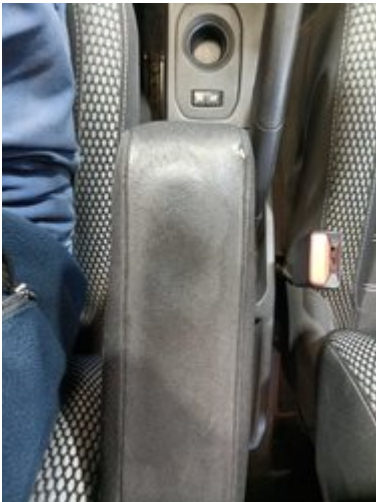
- ✓ **2. Salong:** Käetugi - Toimimine ja Seisukord

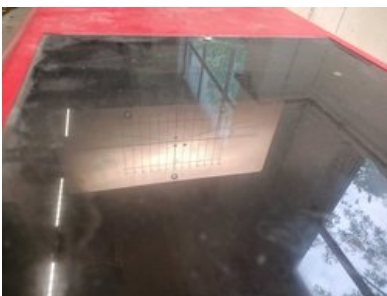
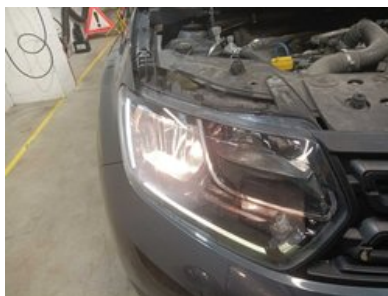
- ✓ **1. Tuled:** Lambipimid

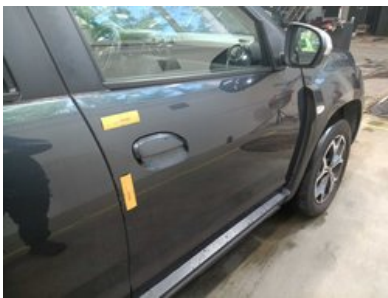
✔ **2. Külg:** Vasak ja Parem Külg - Nähtavad Kahjustused ja Kriimustused

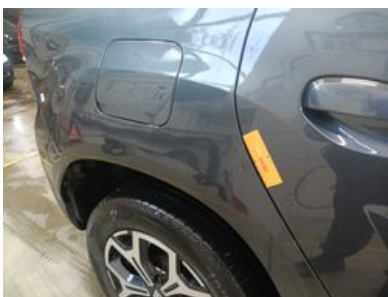
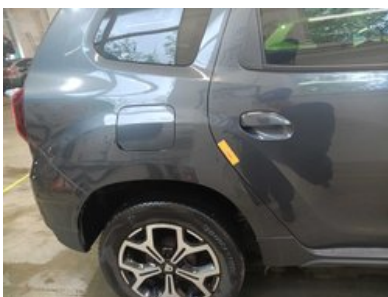
✔ **3. Külg:** Vasak ja Parem Külg - Nähtavad Kahjustused ja Kriimustused

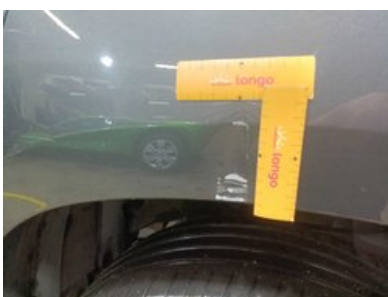
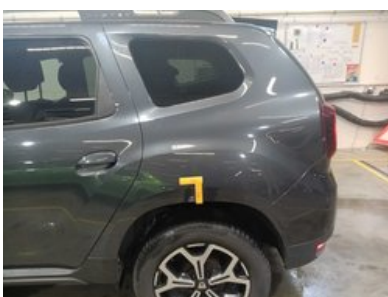
✔ **4. Külg:** Vasak ja Parem Külg - Nähtavad Kahjustused ja Kriimustused

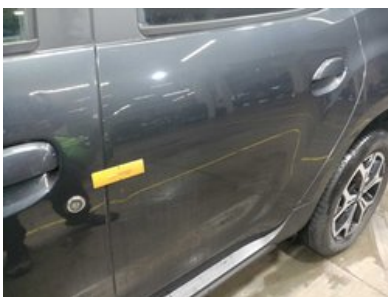
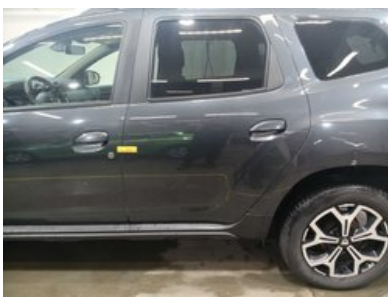
✔ **5. Külg:** Vasak ja Parem Külg - Nähtavad Kahjustused ja Kriimustused

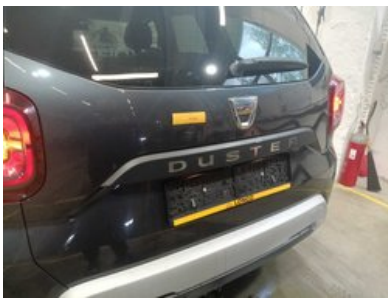
✔ **6. Tagaosa:** Pagasiluuk - Nähtavad kahjustused

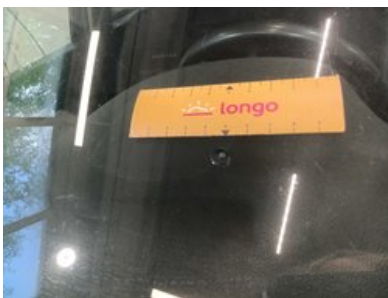
✔ **7. Esiosa:** Esiklaasi terviklikkus - puuduvad tehnoulevaatust välistavad kahjustused

- ✓ 1. Esiklaasi Remont

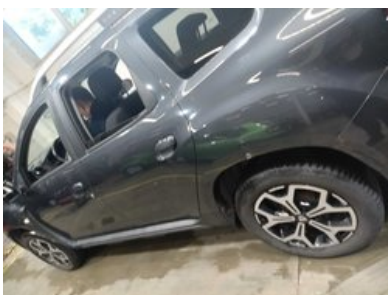
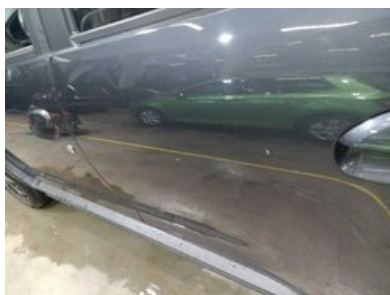
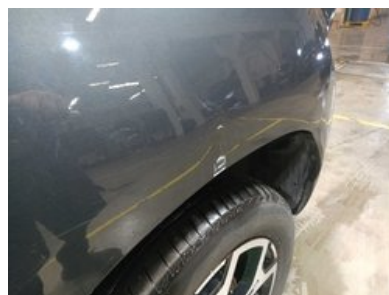
✔ **8. Muu:** Täiendavad Poleerimistööd

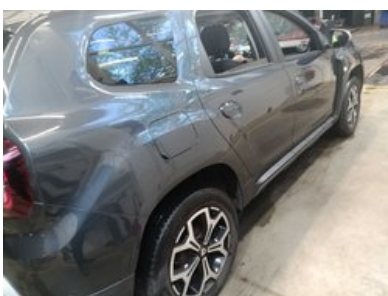
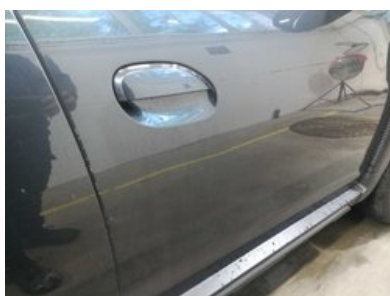
✔ **9. Muu:** Täiendavad Poleerimistööd

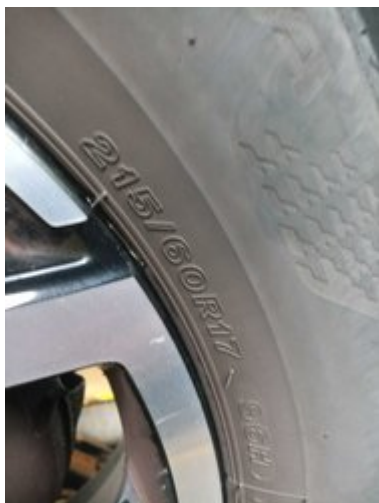
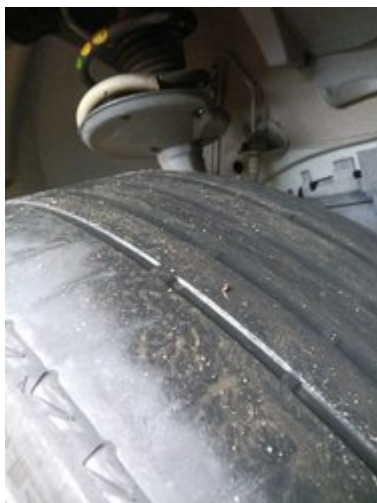
✓ **2. MUU:** Vahetada Rehve

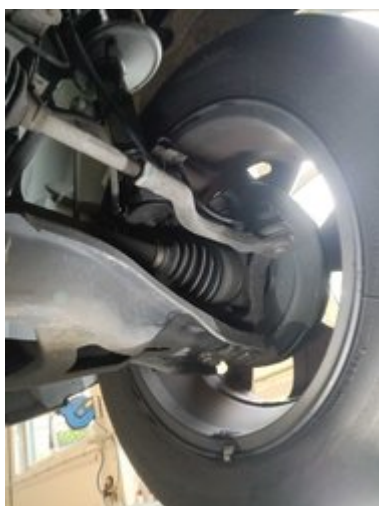
✓ **3. ROOL:** Roolivarda Otsakaant

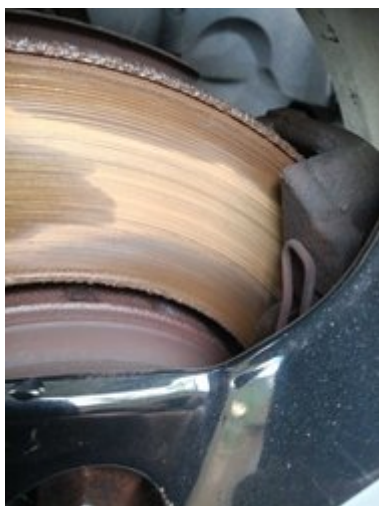
✓ **5. PIDURID:** Esimesed Pidurikettad Mõlemad

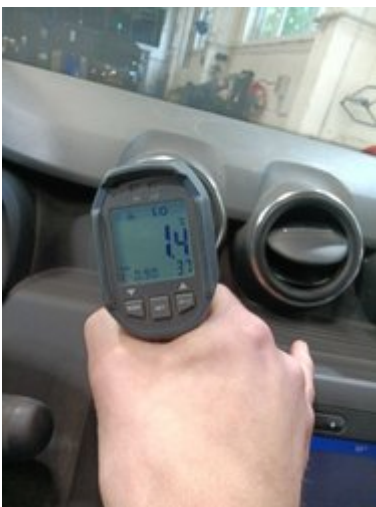
✓ 3. Kliimaseadme Mõõtmine
