# Diagnostikaaruanne

## 2015 SKODA OCTAVIA Ambition Businesslir

### Diagnostika üksikasjad

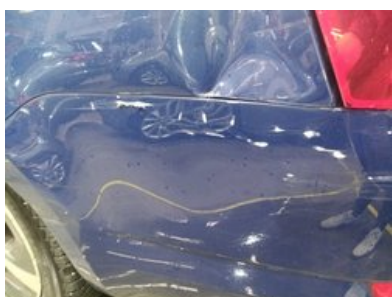
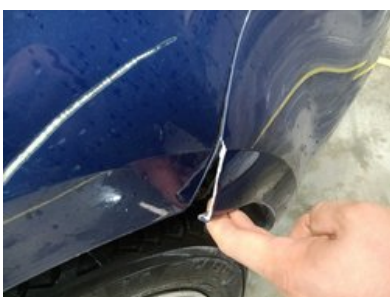
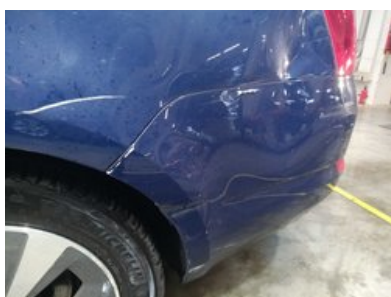
- ✓ **6. Tagaosa:** Tagumine stange - Seisukord ja joendus
