# Diagnostikaaruanne

## 2015 OPEL ZAFIRA TOURER Business+

### Tuvastatud puuduste kokkuvõte

Longo poolt läbi viidud põhjaliku diagnostika käigus, 23 puudust olid tuvastatud sõidukis.

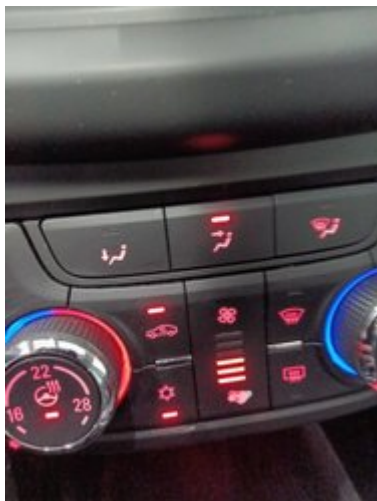
### ✓ 1. Esiosa: Armatuurlaud - Seisukord ja Nuppude Toimimine

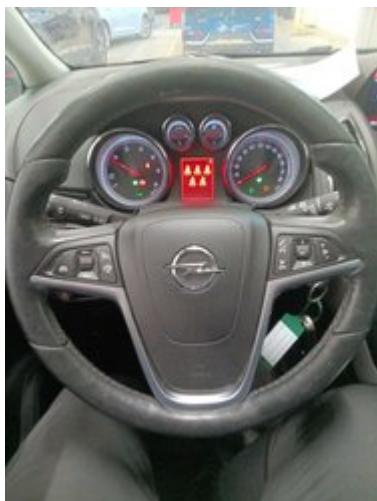
### ✓ 2. Esiosa: Rool - Seisukord

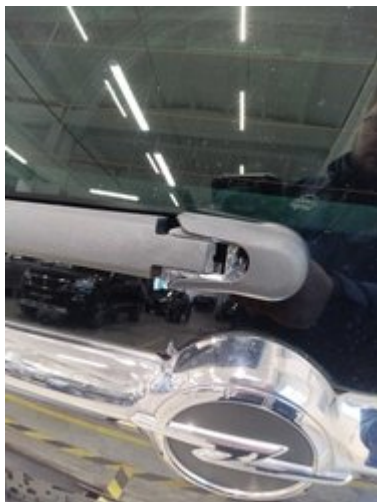
### ✓ 3. Esiosa: Klaasipuhastid (Ees ja taga) - Toimimine

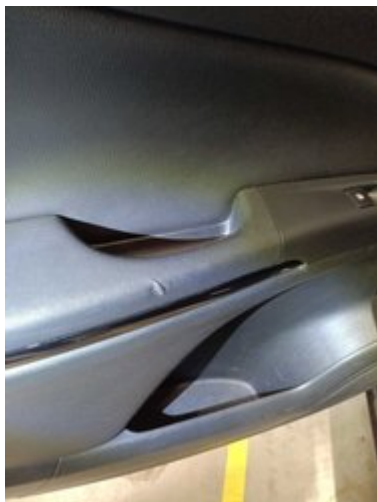
✓ **4. Uksed:** Katted ja liistud - Seisukord

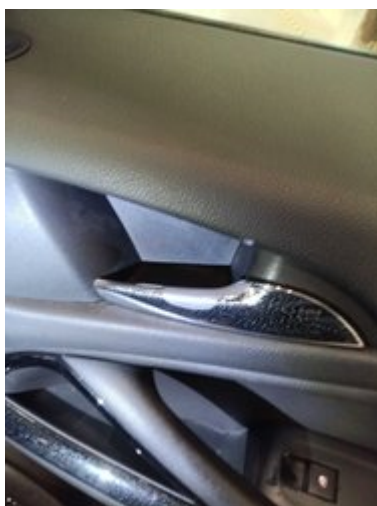
✓ **5. Uksed:** Uksekäepidemed - Toimimine ja Seisukord

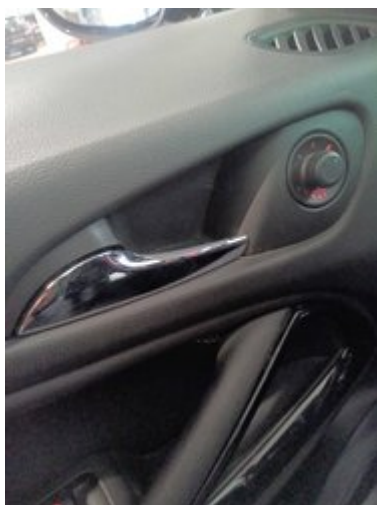
✓ **6. Uksed:** Uksekäepidemed - Toimimine ja Seisukord

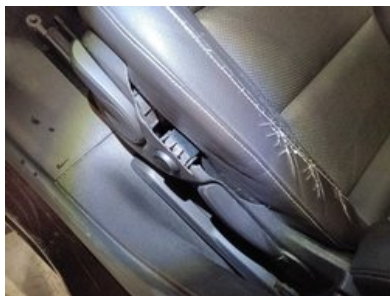
✓ **7. Istmed:** Kõik Istmed - Seisukord

- ✓ 1. Vaheta Istme Külplastik

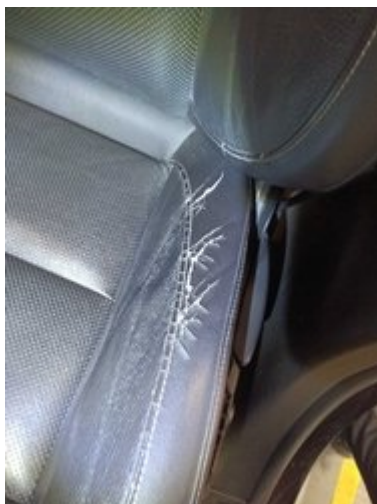
✓ **8. Istmed:** Kõik Istmed - Seisukord

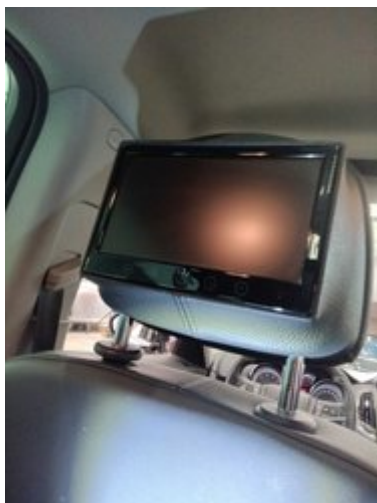
✓ **9. Istmed:** Kõik Istmed - Seisukord

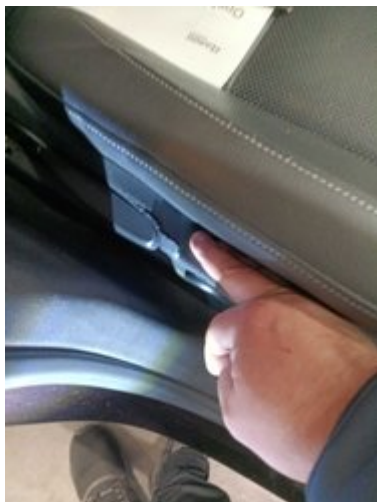
✓ **10. Istmed:** Kõik Istmed - Seisukord

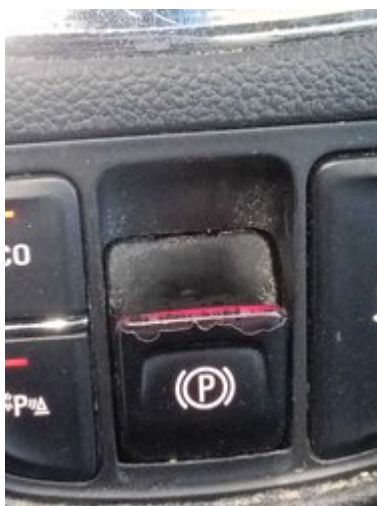
✓ **11. Salong:** Katted ja liistud - Seisukord

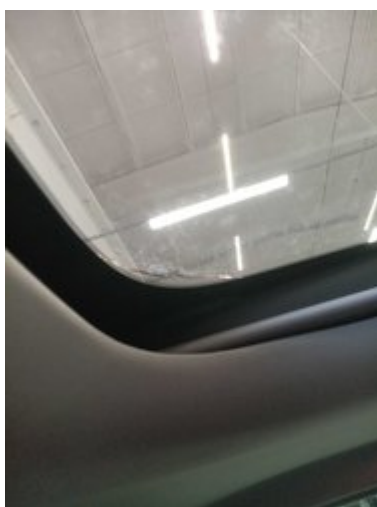
✓ **12. Toiming:** Katuse elemendid - Elektrooniline avamine ja seisukord

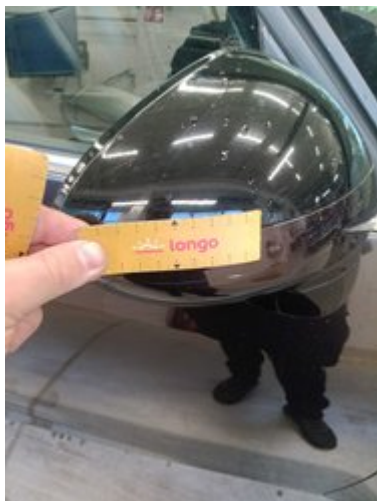
- ✓ **1. Külg:** Välispeeglid - Peeglite Terviklikkus ja Kinnitamine Auto Külge

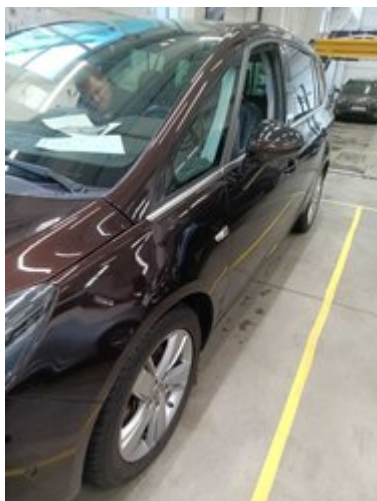
- ✓ **2. Külg:** Vasak ja Paremp Külg - Nähtavad Kahjustused ja Kriimustused

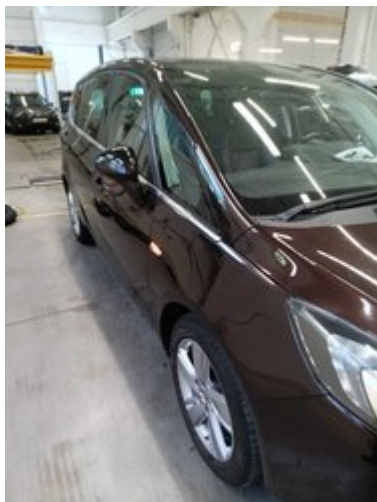
- ✓ **3. Külg:** Vasak ja Paremp Külg - Nähtavad Kahjustused ja Kriimustused

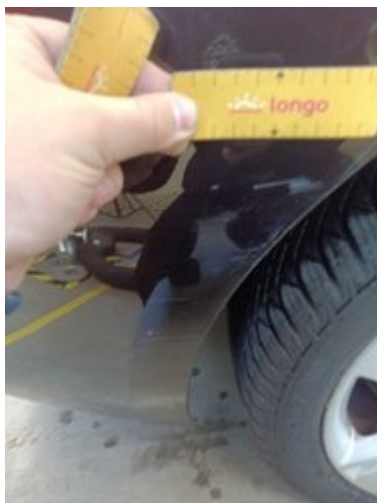
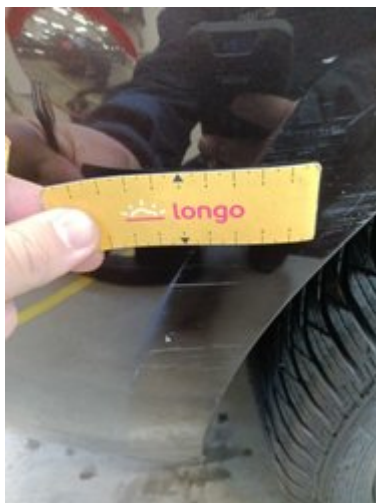
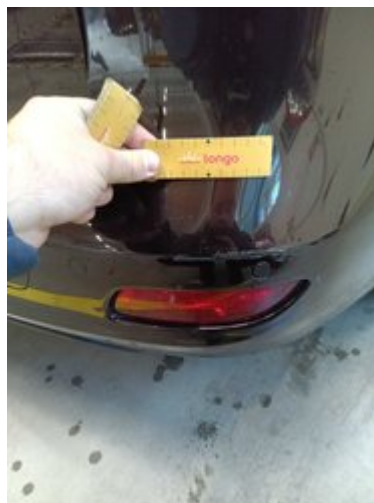
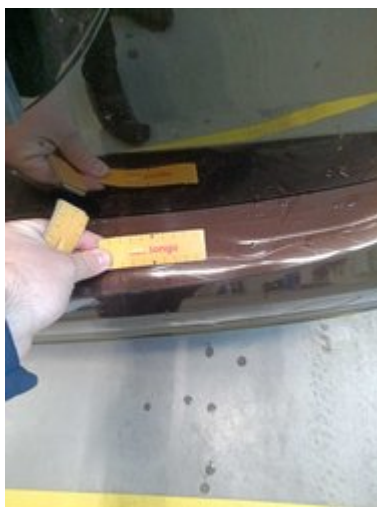
✓ **4. Tagaosa:** Tagumine stange - Seisukord ja joondus

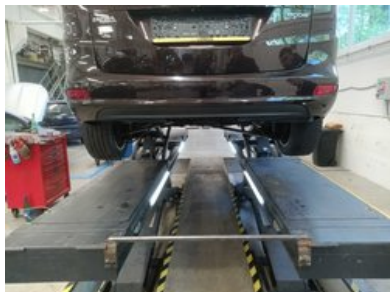
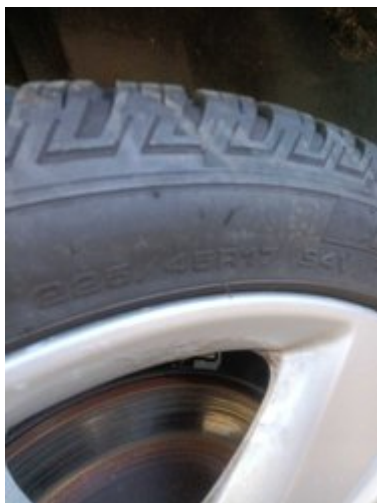
✓ **4. MUU:** Vahetada Rehve

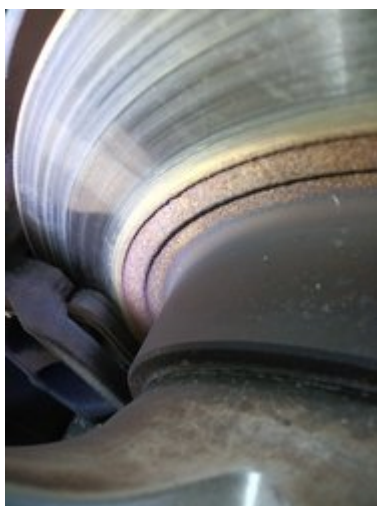
✓ **5. PIDURID:** Tagumised Piduriklotsid (Kõik)

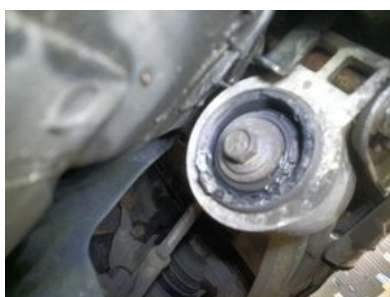
✓ **6. VEDRUSTUS:** Vedrustuse Alumise Õla Puksid
