# Diagnostikaaruanne

## 2017 PEUGEOT 308 Active

Longo poolt läbi viidud põhjaliku diagnostika käigus, 4 puudust olid tuvastatud sõidukis.

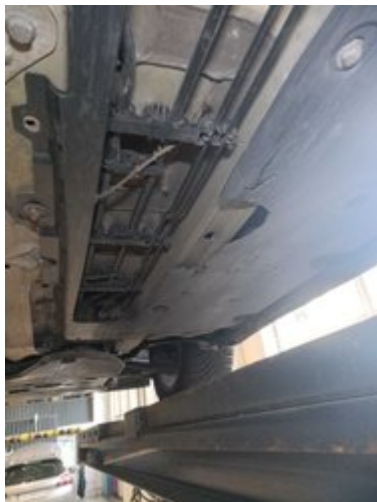
✓ **2. KERE - KESKOSA:** Kahjustus

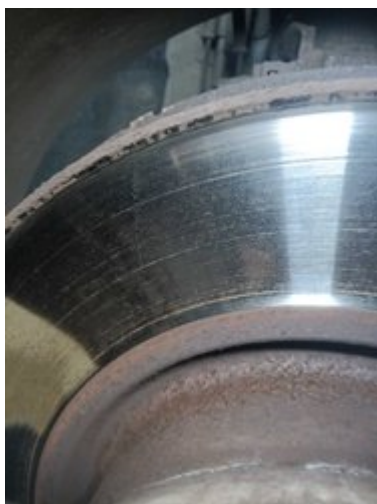
✓ **3. PIDURID:** Esimesed Pidurikettad Mõlemad

- ✓ 1. Esimesed Pidurikettad (Mõlemad)
- ✓ 2. Vedrustuse Alumine Võll (Mõlemad)
- ✓ 3. Mootoriõli ja Filtri Vahetus

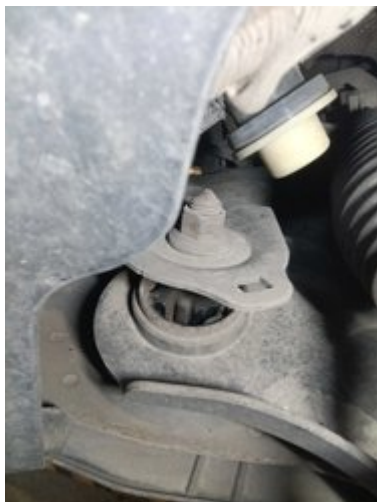
#### ✓ 4. VEDRUSTUS: Vedrustuse Alumine Ölg Mõlemad
