# Diagnostikaaruanne

## 2017 RENAULT MEGANE GT

# Ettevalmistus- ja remondiaruanne

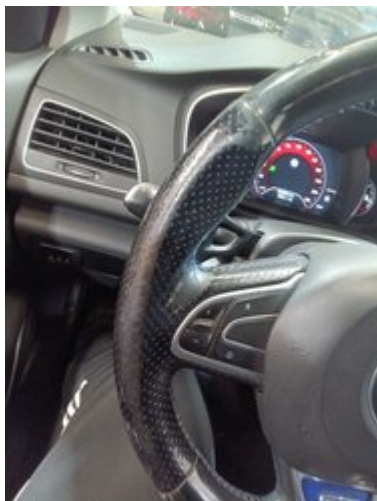
### ✓ 1. Esiosa: Rool - Seisukord

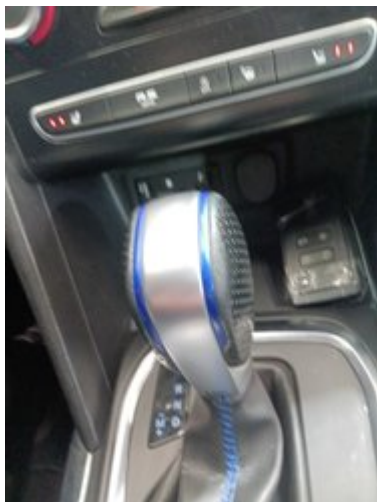
### ✓ 3. Salong: Käigukang Katik ja Käigukang Nupp - Seisukord

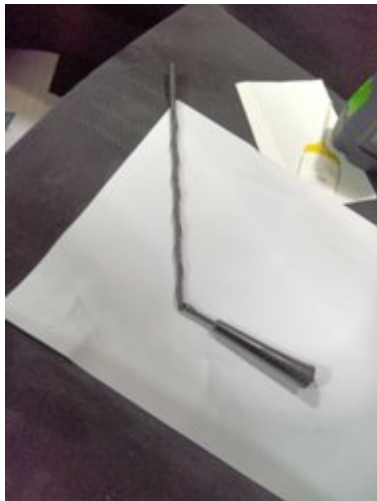
✓ **5. Toiming:** Navigatsiooni- ja raadiosüsteem - Toimimine

- ✓ 1. Süsteemi Tühjendamine/Täitmine
- ✓ 2. Mootoriõli ja Filtri Vahetus
- ✓ 3. Laadida Akut
- ✓ 4. Antenni Remont
- ✓ 5. Rattalaagri Komplekt

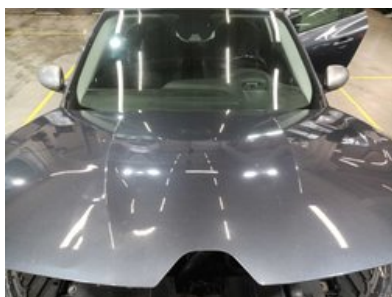
✓ **1. Esiosa:** Kapott - Nähtavad Kahjustused

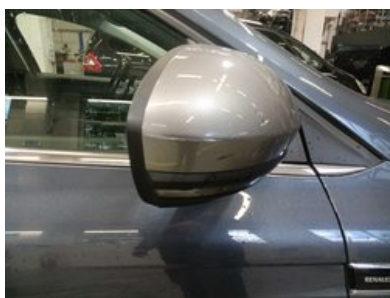
✓ **7. Külg:** Välispeeglid - Peeglite Terviklikkus ja Kinnitamine Auto Külge
