# Diagnostikaaruanne

## 2018 FORD KUGA Trend Ultimate

### Tuvastatud puuduste kokkuvõte

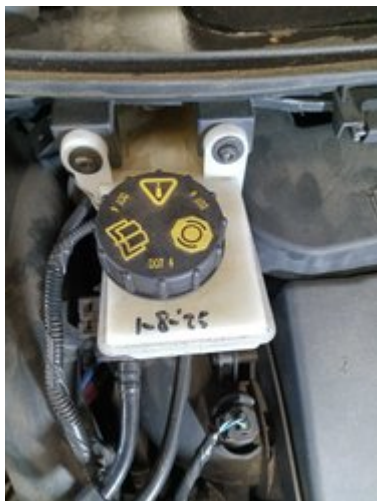
### ✓ 1. PIDURID: Pidurivedelik

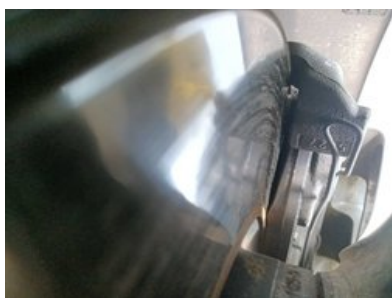
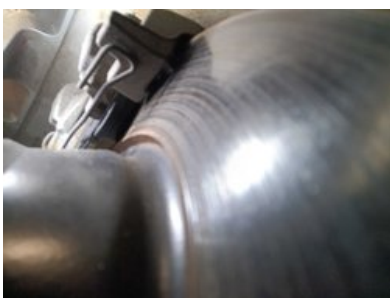
### ✓ 2. PIDURID: Pidurite Seisukord
