# Diagnostikaaruanne

## 2020 OPEL INSIGNIA Business Executive

### Diagnostika üksikasjad

### Tuvastatud puuduste kokkuvõte

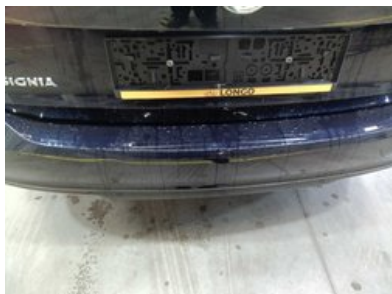
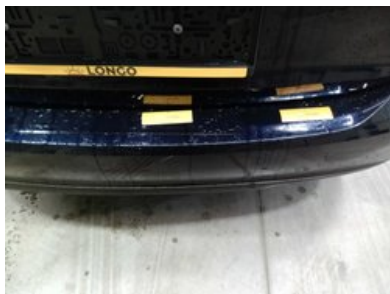
✓ **6. Tagaosa:** Tagumine stange - Seisukord ja joondus
