# Diagnostikaaruanne

## 2016 VOLVO XC90 Momentum

### Diagnostika üksikasjad

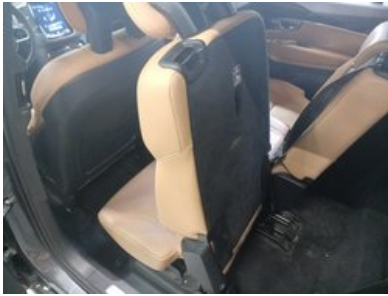
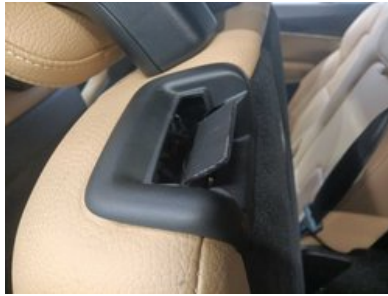
- ✓ **1. Istmed:** Istmete reguleerimismehhanism - Toimimine

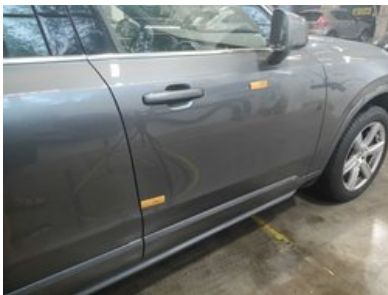
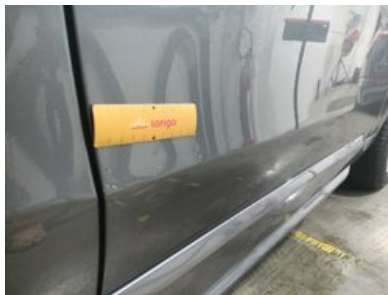
- ✓ **1. Külg:** Vasak ja Parem Külg - Nähtavad Kahjustused ja Kriimustused

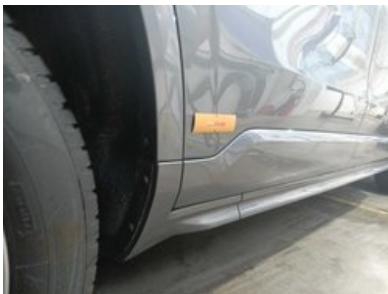
- ✓ **2. Külg:** Vasak ja Parem Külg - Nähtavad Kahjustused ja Kriimustused

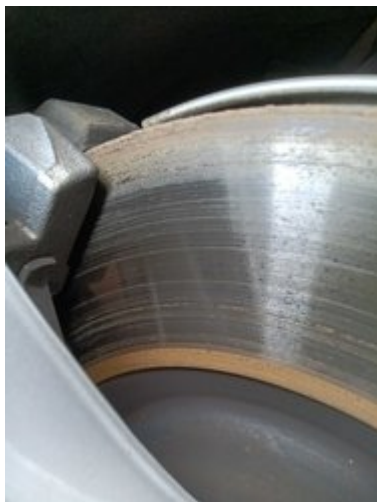
## ✓ 2. PIDURID: Esimesed Pidurikettad Mõlemad
