# Diagnostikaaruanne

## 2018 VOLVO XC60 Momentum

Longo poolt läbi viidud põhjaliku diagnostika käigus, 15 puudust olid tuvastatud sõidukis.

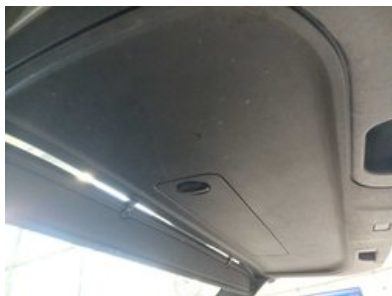
✓ **5. Salong:** Katted ja liistud - Seisukord

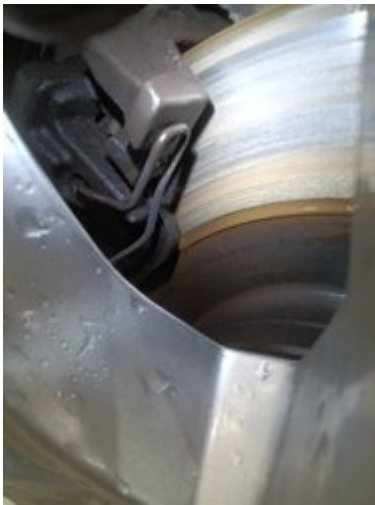
- ✓ **1. MUU:** Mootoriõli ja Filtri Vahetus
- ✓ **2. MUU:** Laadida Akut
- ✓ **3. PIDURID:** Tagumine Piduri Ketas (Mõlemad) koos Klotsidega

- ✓ 1. Mootoriõli ja Filtri Vahetus
- ✓ 2. Laadida Akut
