# Diagnostikaaruanne

## 2021 PEUGEOT 208 Allure

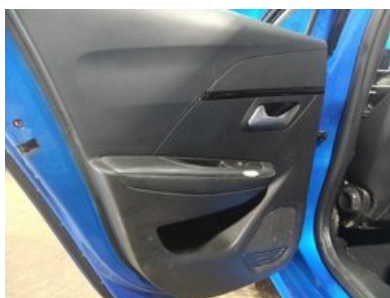
- ✓ **1. Uksed:** Katted ja liistud - Seisukord

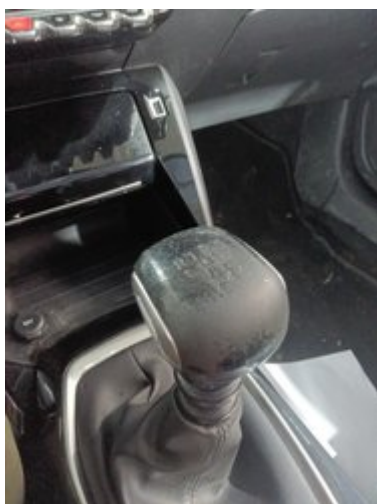
- ✓ **2. Salong:** Käigukang Katik ja Käigukang Nupp - Seisukord

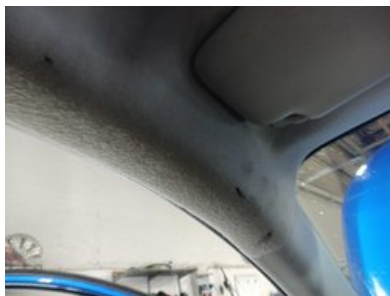
✓ **3. Esiosa:** Laepolster - Seisukord

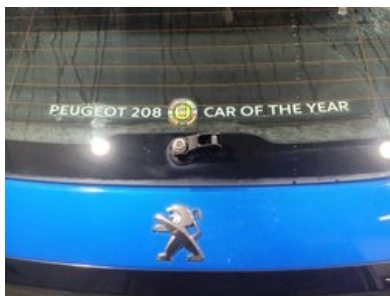
✓ **4. Esiosa:** Klaasipuhasti Kumm ja Käepide (Ees ja Taga) - Seisukord

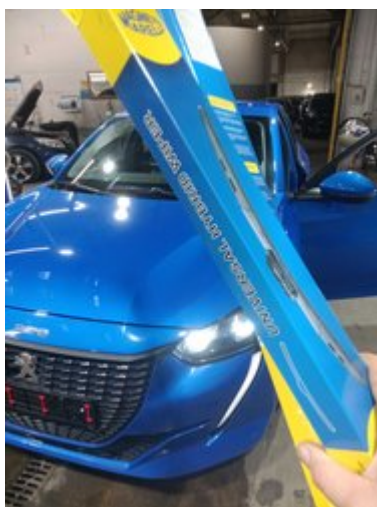
✓ **5. Esiosa:** Klaasipuhasti Kumm ja Käepide (Ees ja Taga) - Seisukord

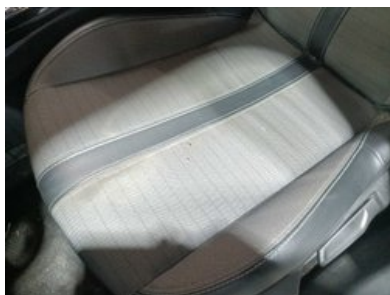
✓ **6. Istmed:** Kõik Istmed - Seisukord

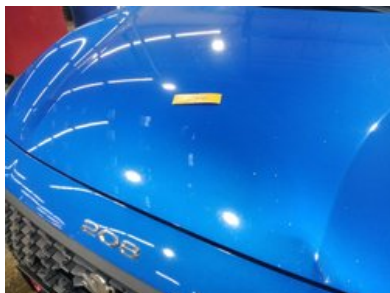
### ✓ 1. Esiosa: Kapott - Nähtavad Kahjustused

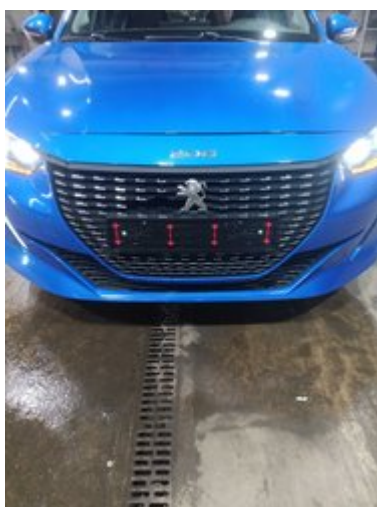
### ✓ 2. Esiosa: Esivõre - Seisukord

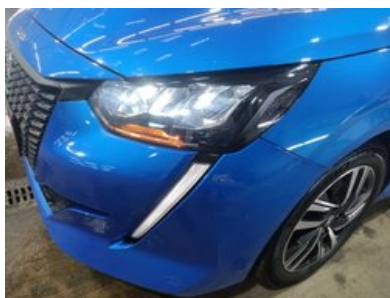
### ✓ 3. Esiosa: Esistange - Seisukord ja Joondus

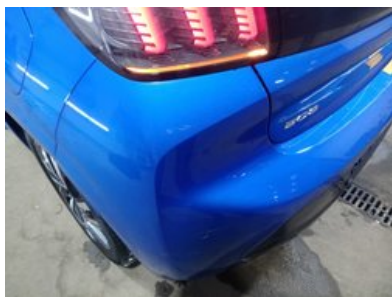
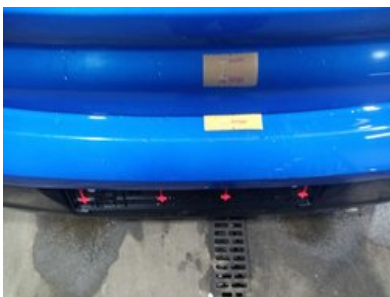
✔ **4. Tagaosa:** Tagumine stange - Seisukord ja joondus

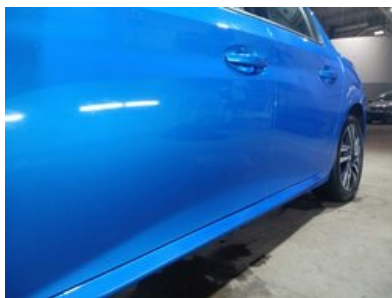
✔ **5. Muu:** Täiendavad Poleerimistööd

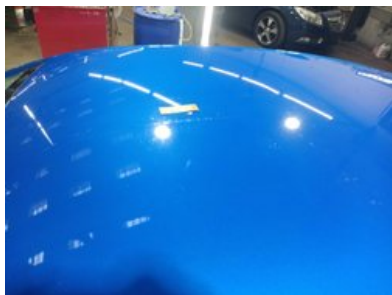
✔ **6. Muu:** Katus - Nähtavad kahjustused (nt rahekahjustused)

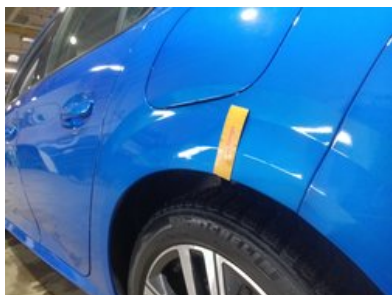
✔ **7. Külg:** Vasak ja Parem Külg - Nähtavad Kahjustused ja Kriimustused

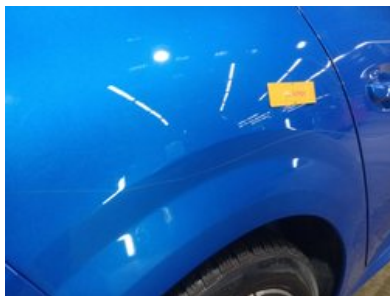
✓ **8. Külg:** Vasak ja Parem Külg - Nähtavad Kahjustused ja Kriimustused

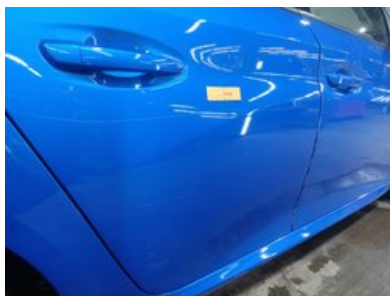
✓ **9. Külg:** Vasak ja Parem Külg - Nähtavad Kahjustused ja Kriimustused

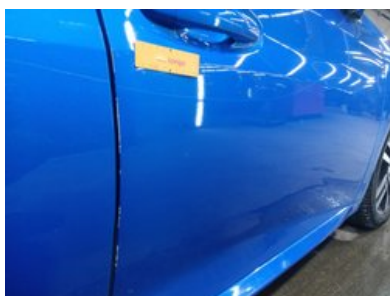
✓ **10. Külg:** Vasak ja Parem Külg - Nähtavad Kahjustused ja Kriimustused

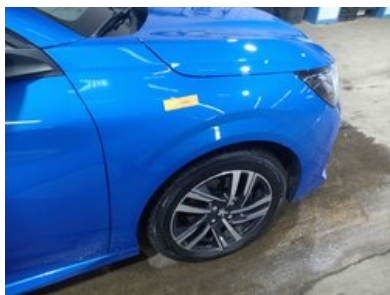
✓ **11. Külg:** Vasak ja Parem Külg - Nähtavad Kahjustused ja Kriimustused

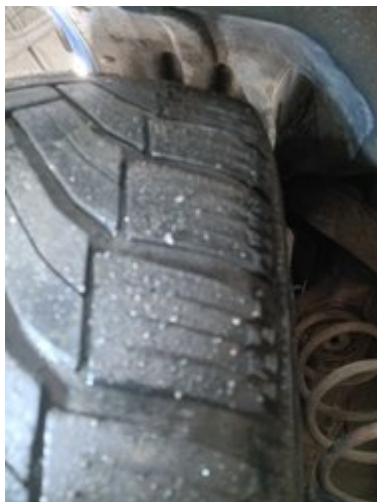
✓ **3. MUU:** Vahetada Rehve

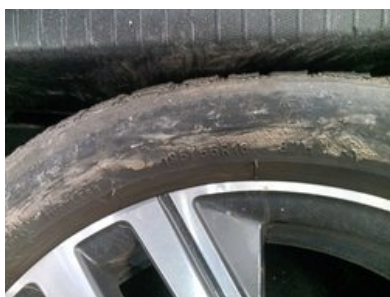
✓ **4. MUU:** Vahetada Rehve

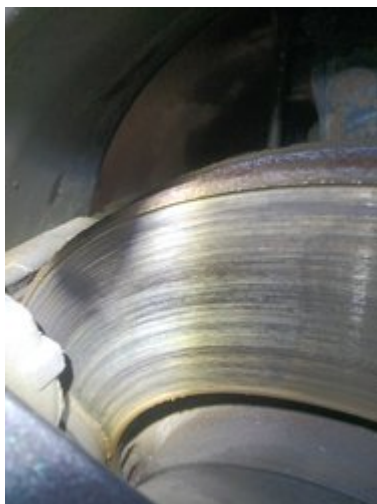
✓ **6. PIDURID:** Esimesed Pidurikettad Mõlemad

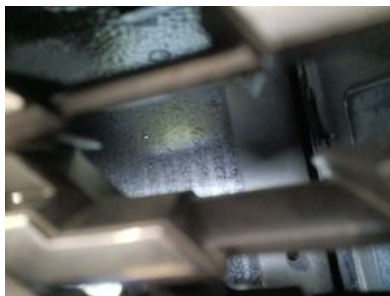
✓ **7. JAHUTUSSÜSTEEM:** Intercooler

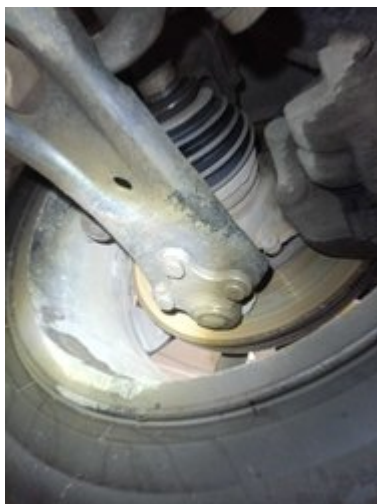
✓ **8. VEDRUSTUS:** Kuuliiges Alumine Mõlemad Pooled

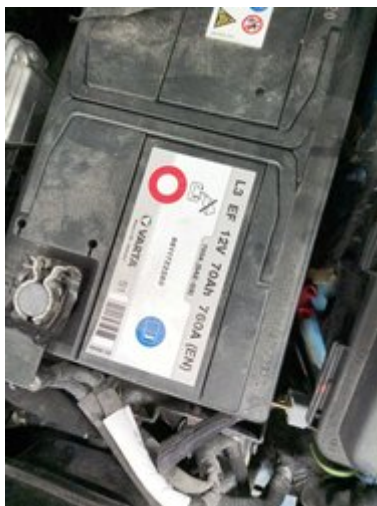
✓ **9. ÜLDINE ELEKTER:** Aku
