# Diagnostikaaruanne

## 2016 FORD MONDEO Titanium

Longo poolt läbi viidud põhjaliku diagnostika käigus, 6 puudust olid tuvastatud sõidukis.

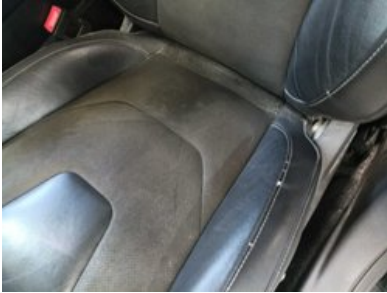
- ✓ **1. Istmed:** Kõik Istmed - Seisukord

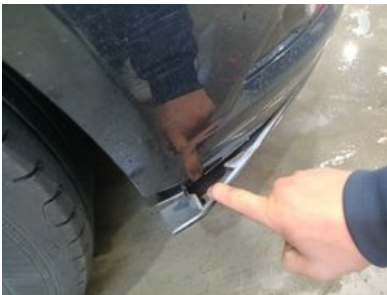
- ✓ **1. Esiosa:** Esistange - Seisukord ja Joondus

- ✓ 1. Vaheta Esipuhvri Huul

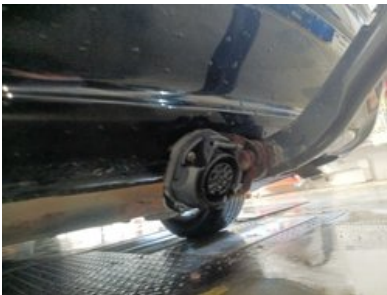
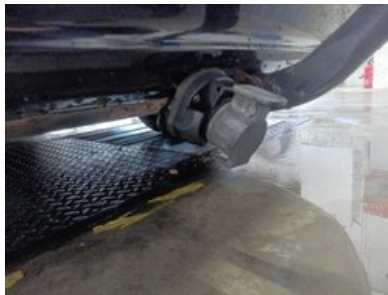
- ✓ **2. Tagaosa:** Kärakonks (Kinnitus, eemaldamismehhanism, välise valgustuse pistik, pistiku paksus)

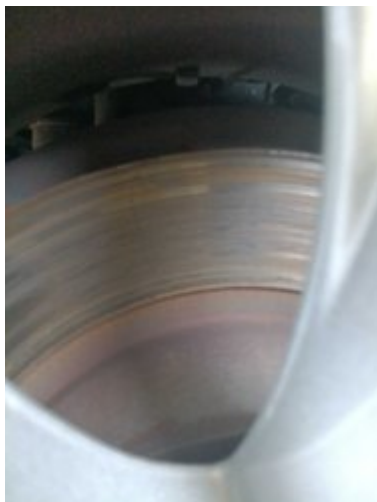
✓ **2. PIDURID:** Tagumine Piduri Ketas (Mõlemad)

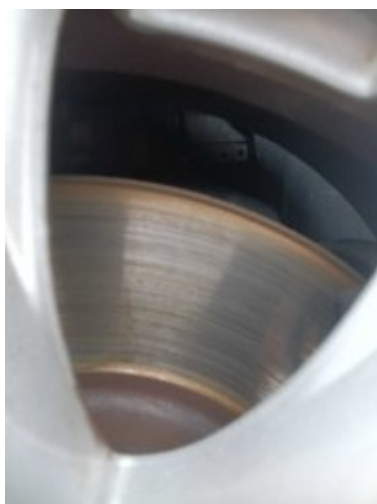
✓ **3. PIDURID:** Esimesed Pidurikettad Mõlemad koos Klotside
