# Diagnostikaaruanne

## 2016 OPEL MOKKA Business+

Kontrollitud Longo Shared Service sertifitseeritud diagnostika meeskonna poolt: Arnas S., Mindaugas Š.

Sõiduk on kontrollitud vastavalt Longo 150-punktilisele kontrollnimekirjale, mis hõlmab kere välispinda, salongi ning tehnilist seisukorda. Läbiviidud kontrolli ja hindamise ajal kättesaadava teabe põhjal ei tuvastatud viiteid sõiduki osalemisele rasketes liiklusõnnetustes. Hooldusajaloo ja kohustuslike tehnoulevaatuste teave põhineb kättesaadaval dokumentatsioonil ning ekspordiriigi andmetel. Palume arvestada, et sõidukil võib esineda loomulikke kulumist, mis on aksepteeritav ning mida ei pruugita eraldi parandada.

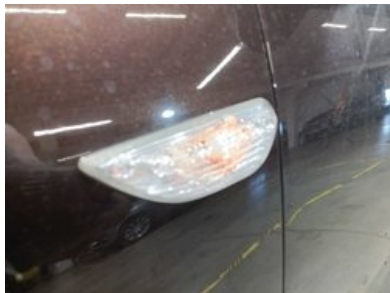
- ✓ **1. Tuled:** Auto Küljetuled - Toimimine, Kahjustused ja Värv

- ✓ 1. Vaheta Tuled Auto Küljel

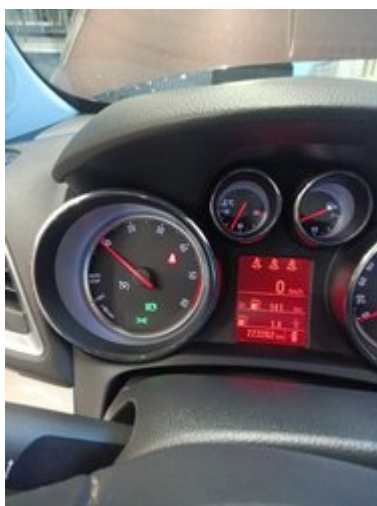
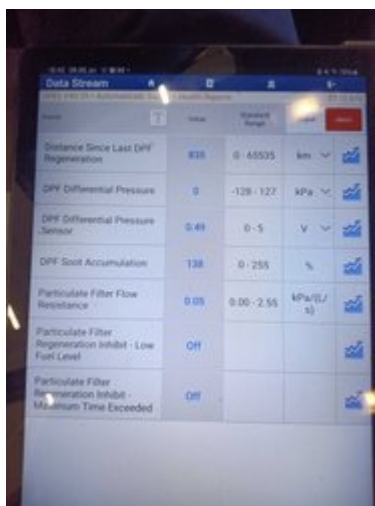
- ✓ **1. MUU:** Mootoriõli ja Filtri Vahetus
- ✓ **2. MUU:** DPF Filtri Regeneereimine/Puhastamine

- ✓ 1. DPF Filtri Regenerereerimine/Puhastamine
- ✓ 2. Mootoriõli ja Filtri Vahetus

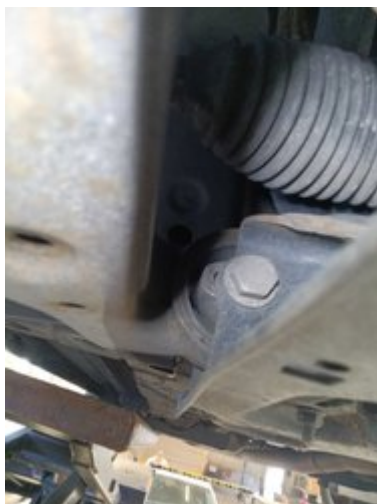
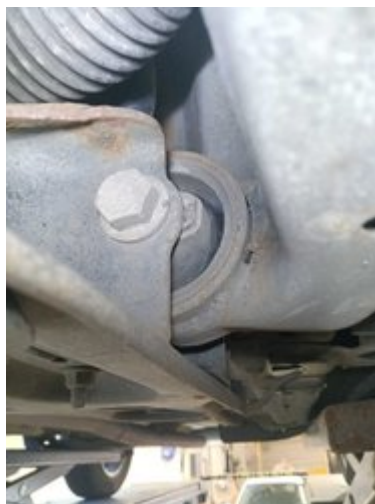
- ✓ **3. VEDRUSTUS:** Vedrustuse Alumine Õlg
