Diagnostikaaruanne

2015 OPEL ASTRA Blitz

Longo poolt läbi viidud põhjaliku diagnostika käigus, 14 puudust olid tuvastatud sõidukis.

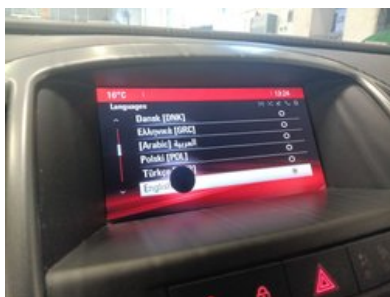
- ✔ **1. Toiming:** Navigatsiooni- ja raadiosüsteem - Toimimine

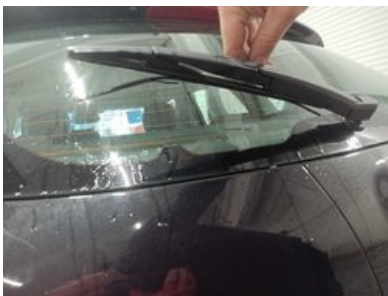
✓ **2. Esiosa:** Klaasipuhasti Kumm ja Käepide (Ees ja Taga) - Seisukord

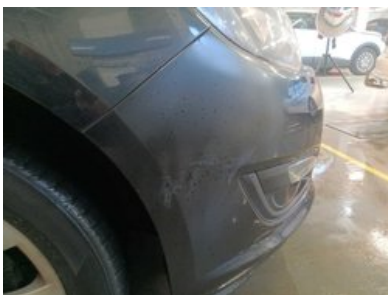
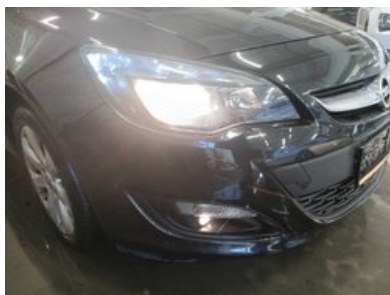
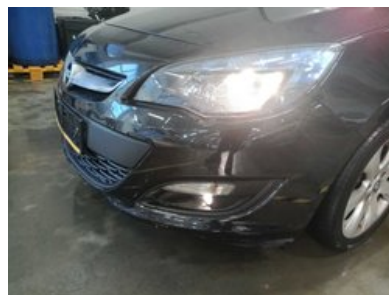
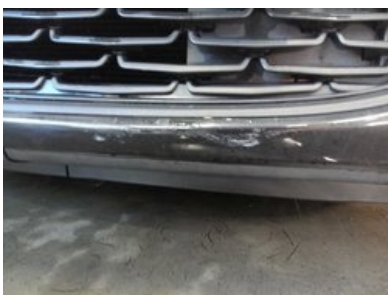
✓ **1. Esiosa:** Esistange - Seisukord ja Joondus

- ✓ 1. Esipõrkekaitse Värvimine

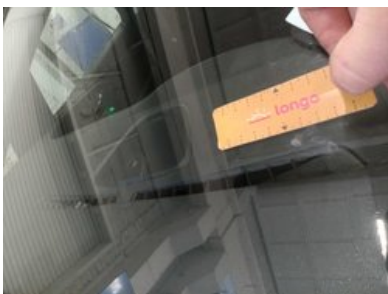
✓ **2. Esiosa:** Esiklaasi terviklikkus - puuduvad tehnoulevaatusid välistavad kahjustused

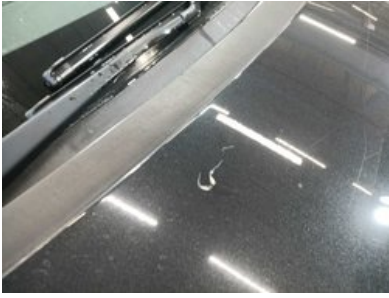
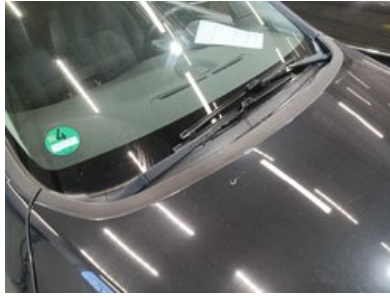
✓ **3. Esiosa:** Kapott - Nähtavad Kahjustused

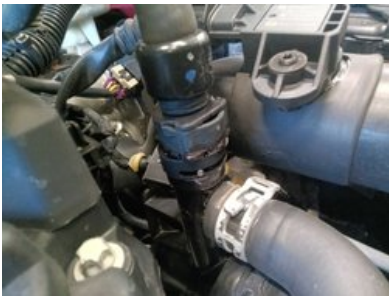
✓ **1. JAHUTUSSÜSTEEM:** Jahutussüsteemi tagasisöötevoolik

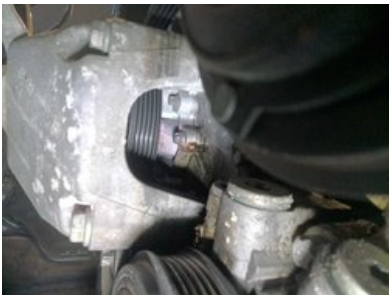
✓ **2. JAHUTUSSÜSTEEM:** Veepump

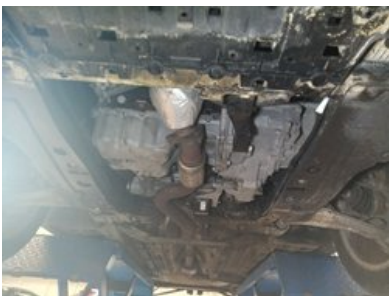
✓ **3. MOOTOR:** Alumine Kate

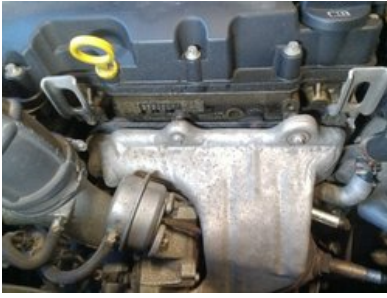
✓ **4. MOOTOR:** Kammelvälli Klappikate ja Tihend

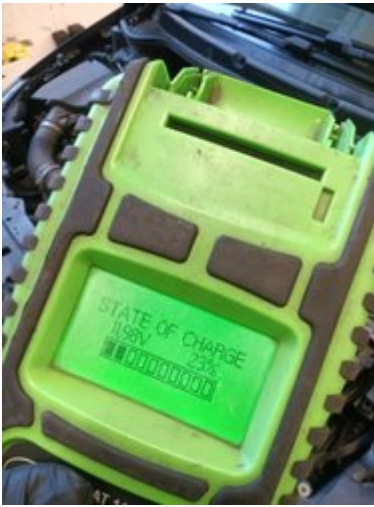
✓ **6. MUU:** Laadida Akut

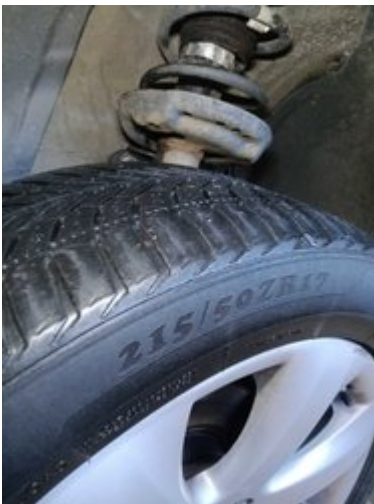
✓ **7. MUU:** Vahetada Rehve

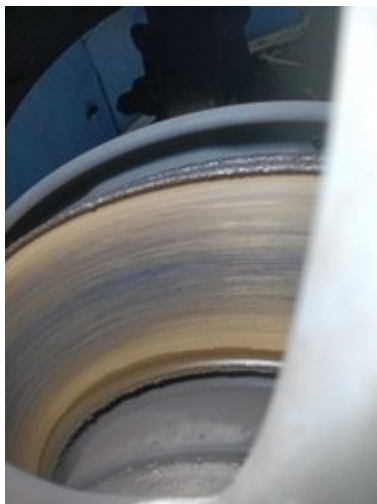
✓ **8. PIDURID:** Esimesed Pidurikettad Mõlemad koos Klotside

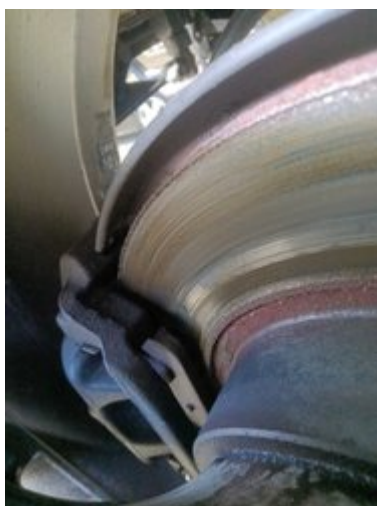
✓ **9. PIDURID:** Tagumised Piduriklotsid (Kõik)
