# Diagnostikaaruanne

## 2015 OPEL MERIVA Cosmo

Läbisõit lõpetamise kuupäeval: 219 033 km

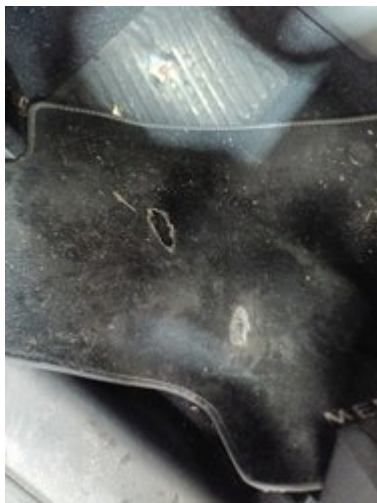
### ✓ 1. Salong: Vaibad - Seisukord

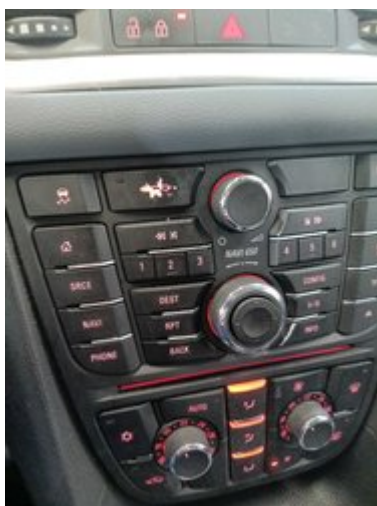
✓ **8. Esiosa:** Armatuurlaud - Seisukord ja Nuppude Toimimine

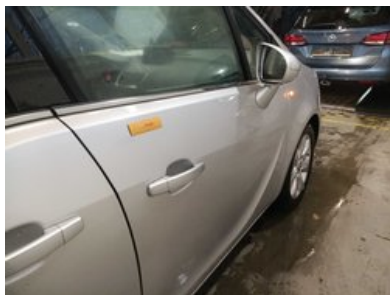
✓ **1. Külg:** Vasak ja Parem Külg - Nähtavad Kahjustused ja Kriimustused

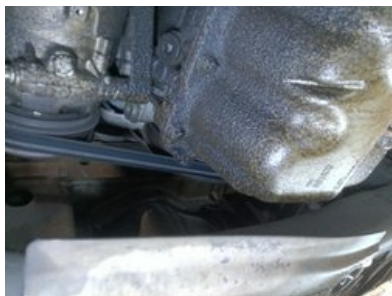
✓ **7. MOOTOR:** Sidurivõlli Ajamkett

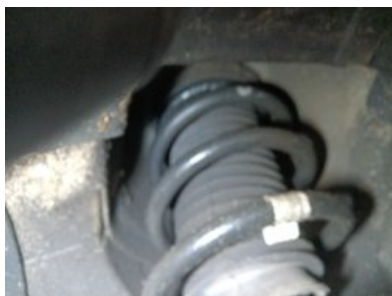
✓ **8. VEDRUSTUS:** Amortisaatori posti ülemine kinnitus (mõlemad)

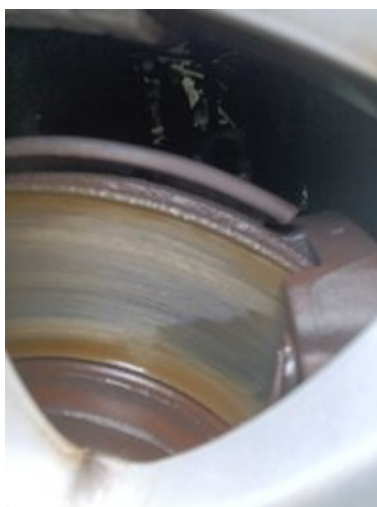
✓ **9. PIDURID:** Esimesed Pidurikettad Mõlemad

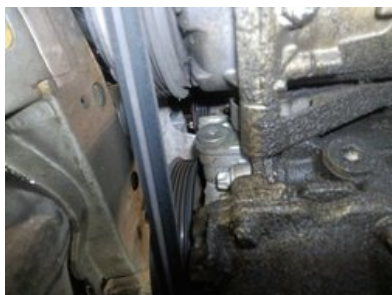
✓ **10. JAHUTUSSÜSTEEM:** Veepump
