Diagnostikaaruanne

2017 SKODA OCTAVIA Ambition

Diagnostika üksikasjad

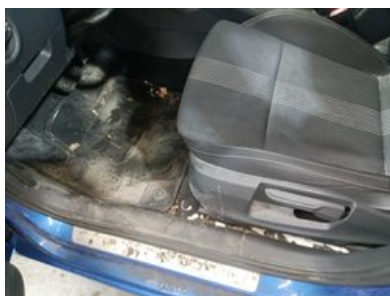
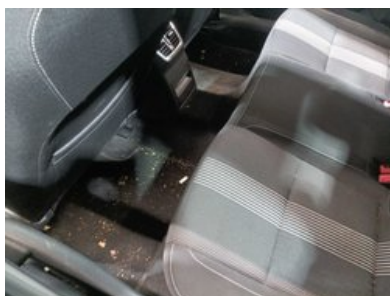
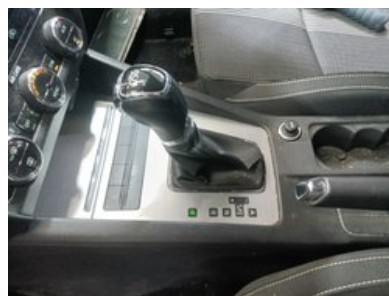
✔ **1. Salong:** Täiendavad Puhastustööd

- ✓ 1. Kere pesemine
- ✓ 2. Salongi süvapuhasustus ainult hüpoallergeensete puhastusvahendidega
- ✓ 3. Kere poleerimine pärast puhastamist

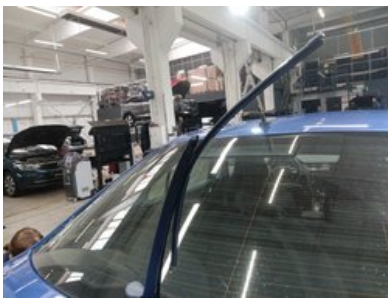
✓ **2. Esiosa:** Klaasipuhasti Kumm ja Käepide (Ees ja Taga) - Seisukord

- ✓ 1. Mootoriõli ja Filter
- ✓ 2. Laadida Akut
- ✓ 3. Esimesed Pidurikettad Koos Klotsidega
- ✓ 4. Tagumised Pidurikettad koos Klotsidega
- ✓ 5. Vaheta Tagaklaasi Kuhjar (Mehaaniline)

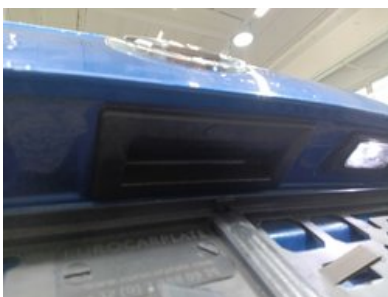
✓ **1. Tagaosa:** Pagasiluuk - Avamis- ja hoidmismehhanism

- ✓ 1. Vaheta Tagumised Tuled
- ✓ 2. Vahetada Pagasiruumi Avamismehhanismi

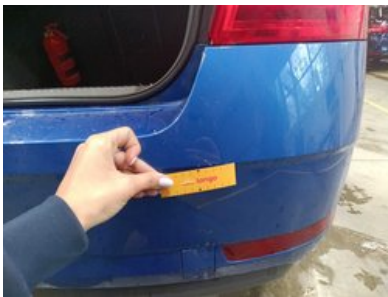
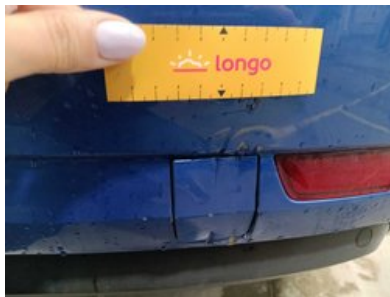
✓ **2. Tagaosa:** Tagumine stange - Seisukord ja joendus

- ✓ 1. Vaheta Põrkekaitse
- ✓ 2. Vaheta Põrkekaitse Võred

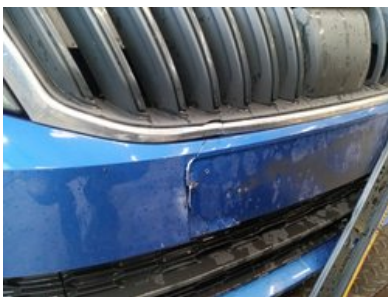
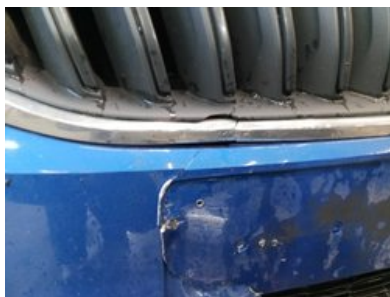
✓ **3. Esiosa:** Esistange - Seisukord ja Joendus

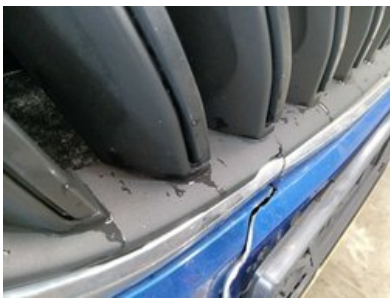
✓ **4. Esiosa:** Esivõre - Seisukord

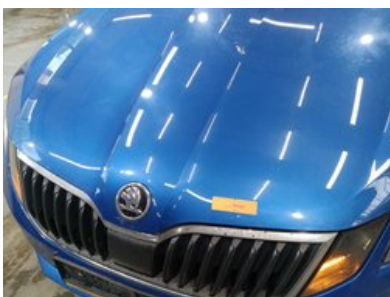
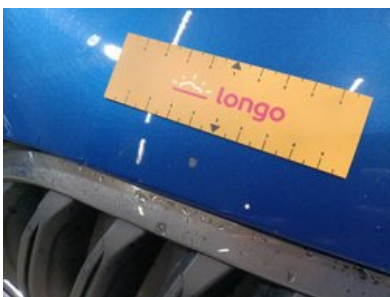
✓ **5. Esiosa:** Kapott - Nähtavad Kahjustused

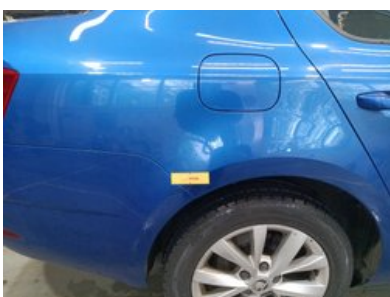
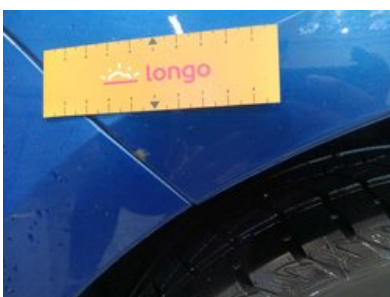
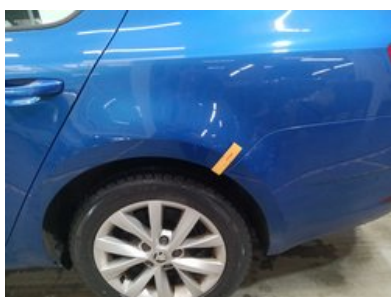
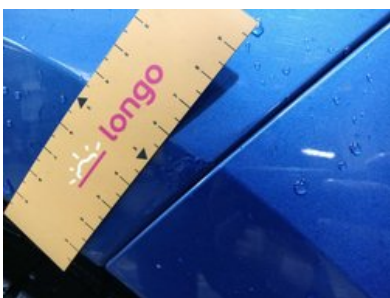
✓ **6. Külg:** Vasak ja Parem Külg - Nähtavad Kahjustused ja Kriimustused

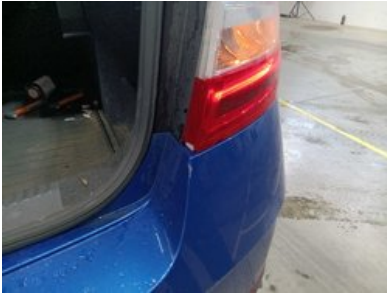
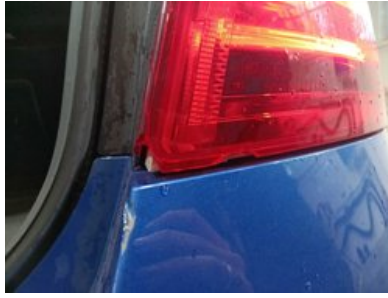
- ✔ **7. Tuled:** Tagatuled (Pidurituled, udutuled, suunatud) - Toimimine, kahjustused ja värv

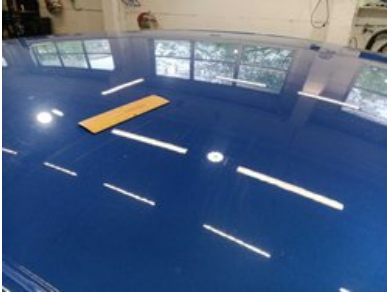
- ✔ **8. Muu:** Katus - Nähtavad kahjustused (nt rahekahjustused)

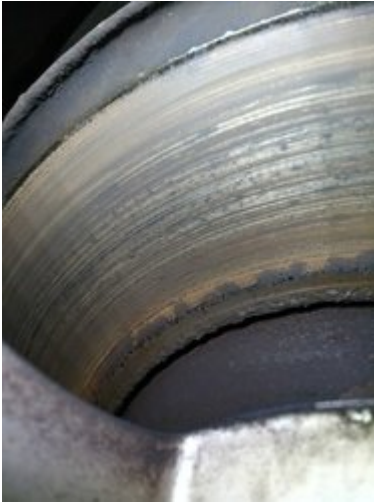
✓ **3. MUU:** Esimesed Pidurikettad Koos Klotsidega

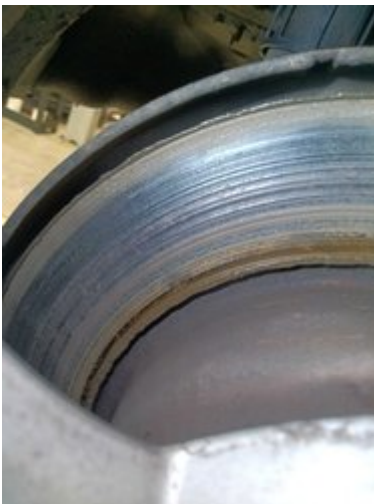
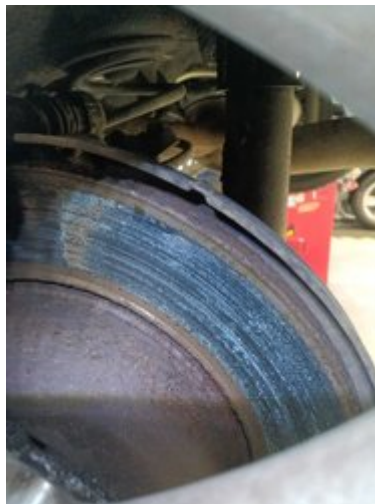
✓ **5. MUU:** Tagumised Pidurikettad koos Klotsidega
