# Diagnostikaaruanne

## 2015 MITSUBISHI OUTLANDER Business Ed

# Ettevalmistus- ja remondiaruanne

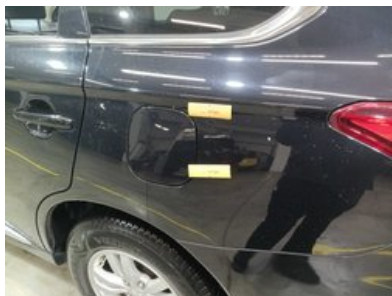
✓ **2. Külg:** Vasak ja Parem Külg - Nähtavad Kahjustused ja Kriimustused

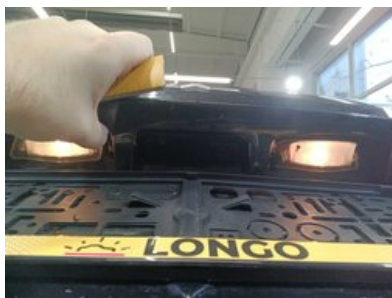
✓ **4. Tagaosa:** Pagasiluuk - Nähtavad kahjustused

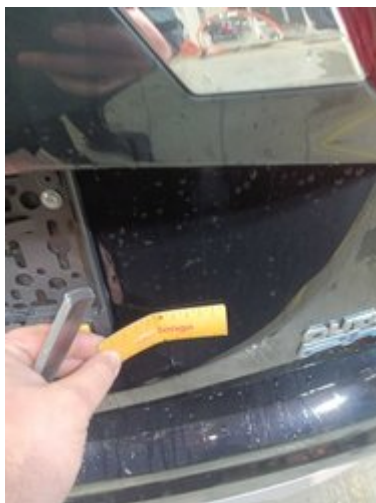
✓ **5. Tagaosa:** Pagasiluuk - Nähtavad kahjustused

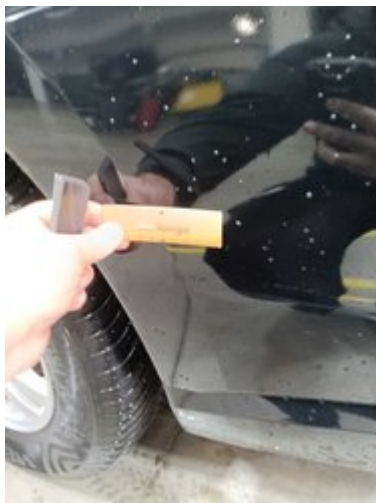
✓ **7. Tagaosa:** Tagumine stange - Seisukord ja joondus
