# Diagnostikaaruanne

## 2014 DACIA DUSTER Prestige

### Tuvastatud puuduste kokkuvõte

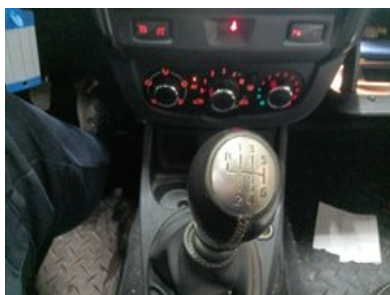
✔ **1. Salong:** Käigukang Katik ja Käigukang Nupp - Seisukord

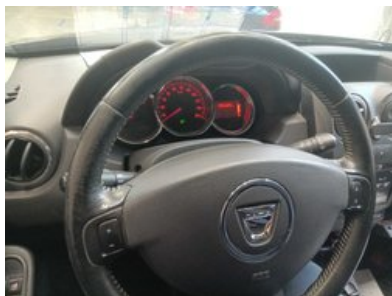
✓ **2. Esiosa:** Rool - Seisukord

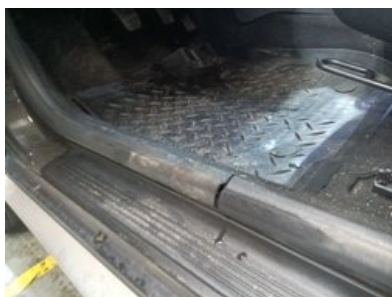
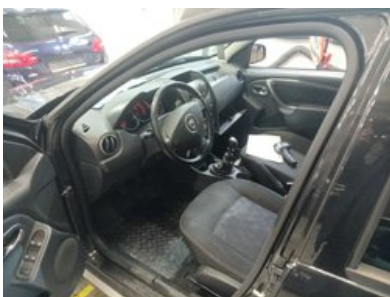
✓ **3. Uksed:** Uste Kummitihendid

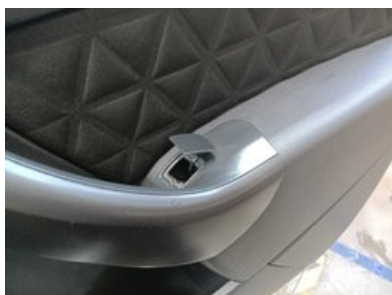
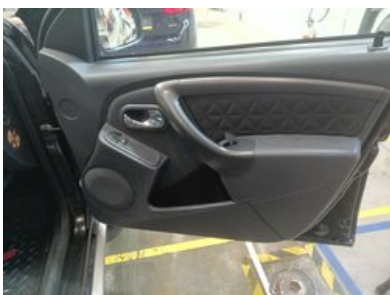
✓ **4. Uksed:** Katted ja liistud - Seisukord

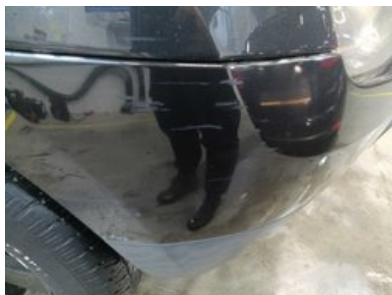
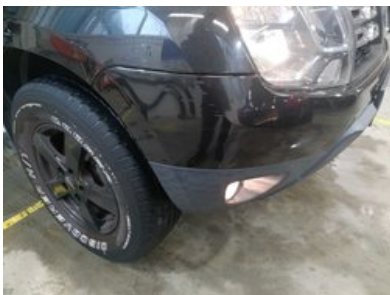
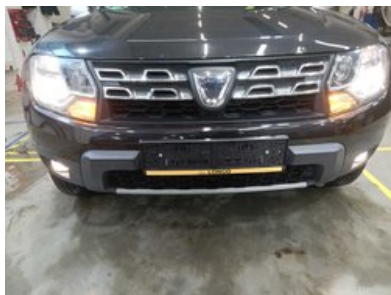
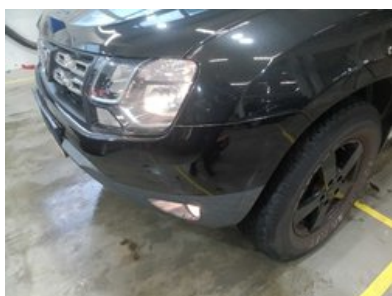
### ✓ 1. Esiosa: Esistange - Seisukord ja Joondus

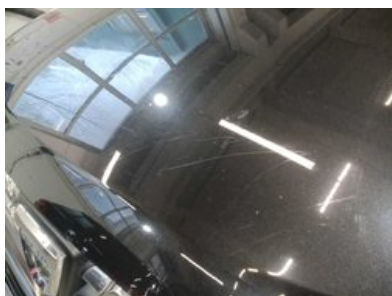
### ✓ 2. Muu: Täiendavad Poleerimistööd

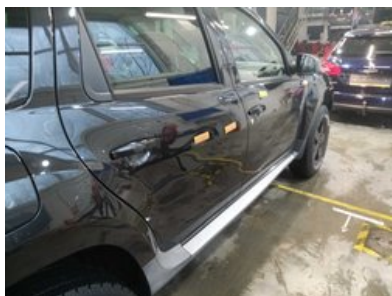
### ✓ 3. Muu: Täiendavad Poleerimistööd

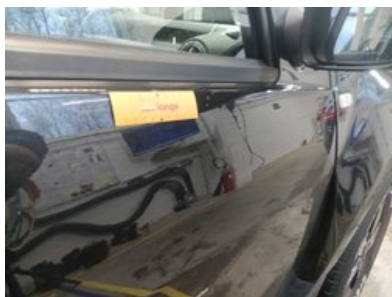
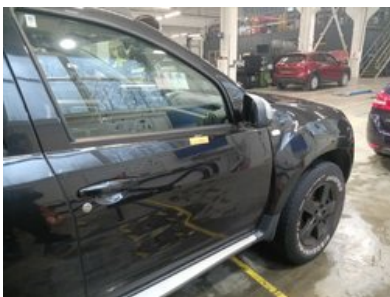
✓ **4. Külg:** Vasak ja Parem Külg - Nähtavad Kahjustused ja Kriimustused

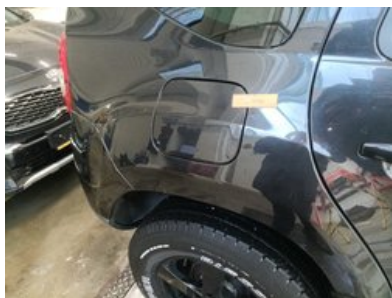
✓ **5. Külg:** Vasak ja Parem Külg - Nähtavad Kahjustused ja Kriimustused

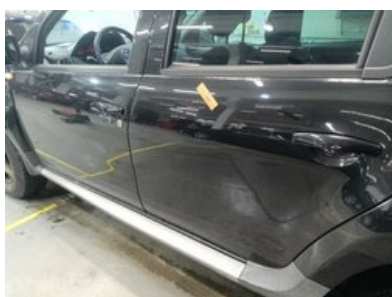
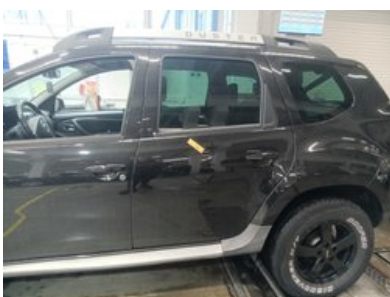
✓ **6. Külg:** Vasak ja Parem Külg - Nähtavad Kahjustused ja Kriimustused

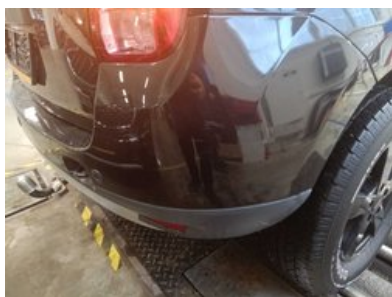
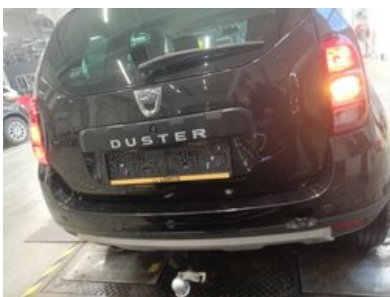
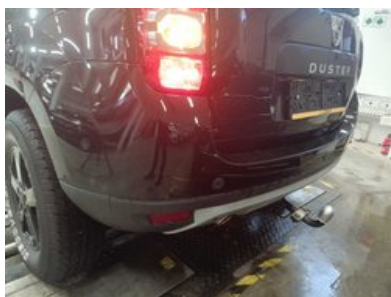
✓ **7. Tagaosa:** Tagumine stange - Seisukord ja joondus

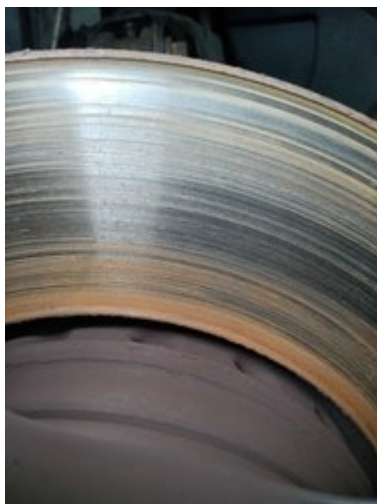
### ✓ 2. MUU: Esimesed Pidurikettad koos Klotsidega

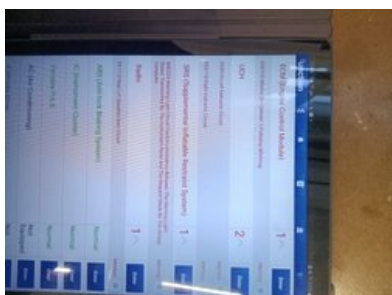
✓ 6. MUU: Süütesüütepooled

- ✓ 1. Remondita Uksepaneel
- ✓ 2. Vahetada Rehve
- ✓ 3. Süütesüütepoolid

- 1. Süüteküünlal (NGK91121)
- 2. Tire Goodride/Westlake 225/75R16 104H SU318 H/T (GR000284)
