Diagnostikaaruanne

2019 HYUNDAI TUCSON Comfort

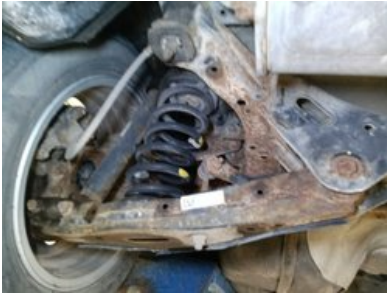
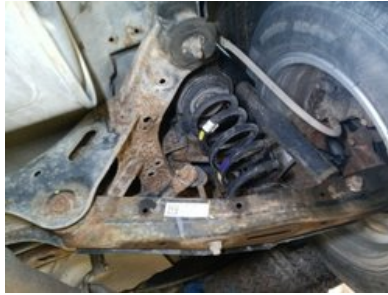
✓ **4. VEDRUSTUS:** Roostetanud Vedrustus

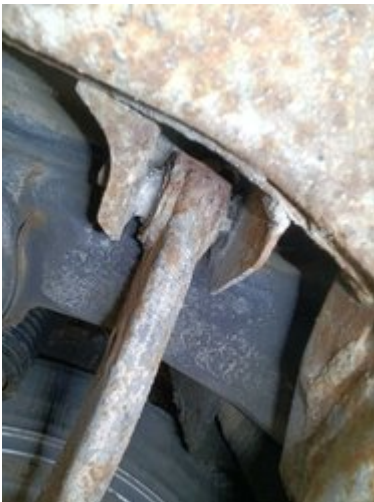
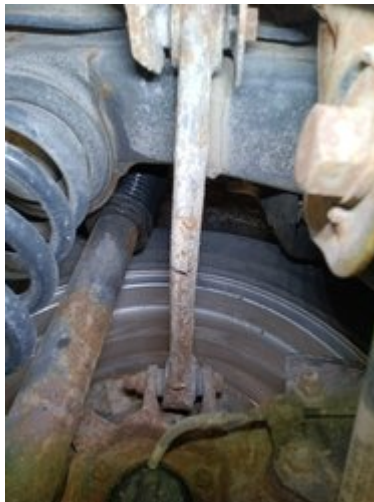
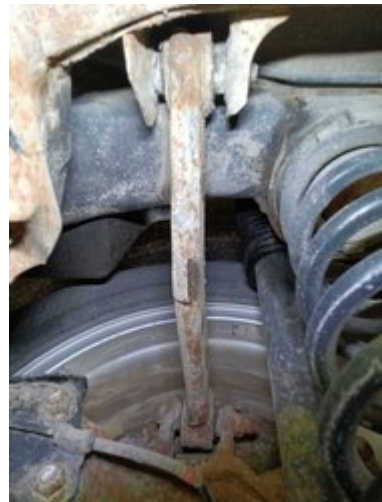
✓ **7. VEDRUSTUS:** Vedrustuse Ülemine Õlg Mõlemad

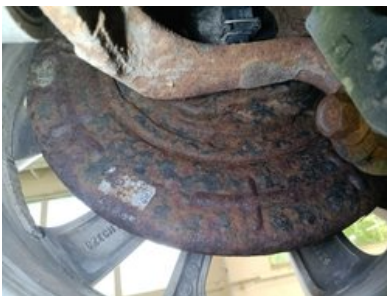
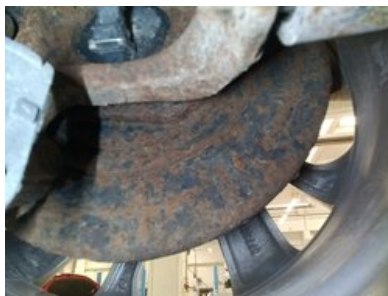
✓ **8. PIDURID:** Pidurikettad Katavad Mõlemat Poolt

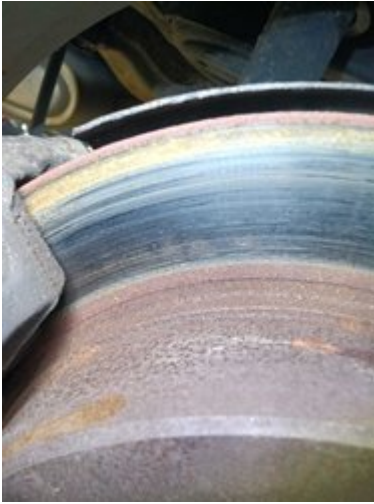
✓ **9. PIDURID:** Tagumine Piduri Ketas (Mõlemad)

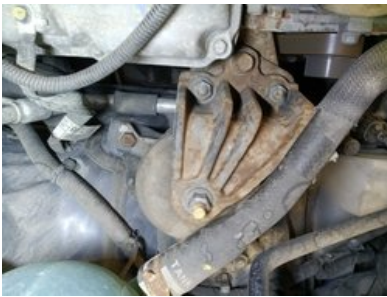
✓ **10. MOOTOR:** Kinnitus - Parem (Mootorisektsioon)
