# Diagnostikaaruanne

## 2022 TOYOTA COROLLA Business+

Läbisõit lõpetamise kuupäeval: 136 144 km

Kontrollitud Longo Shared Service sertifitseeritud diagnostika meeskonna poolt: Mindaugas G., Arnas S.

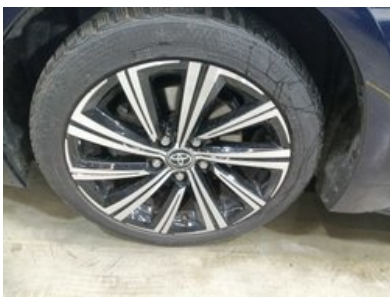
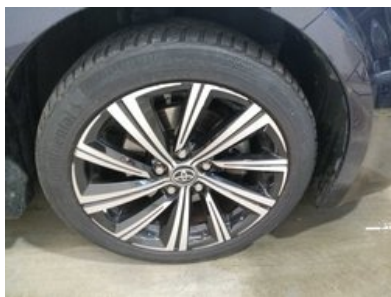
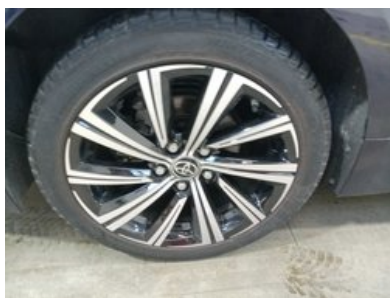
✓ **5. Külg:** Veljed - Seisukord
